# 鋼橋の疲労亀裂の原因追究・対策設計 及び対策後の効果検証（その1）

## 疲労亀裂事例の紹介 垂直補剛材の疲労亀裂

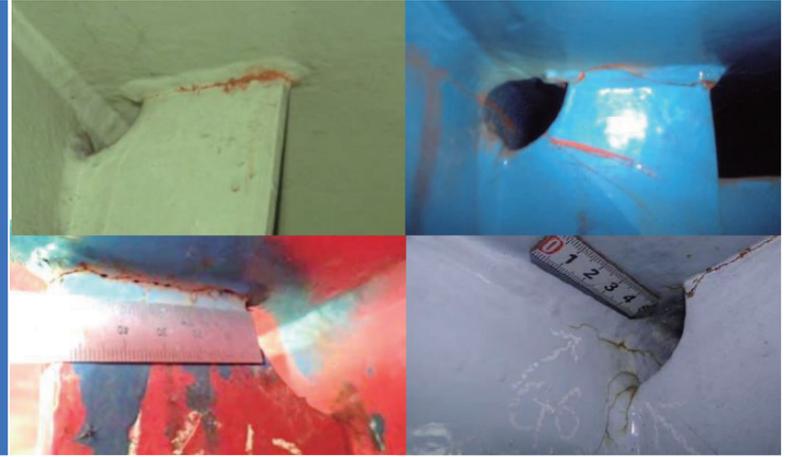
上フランジと垂直補剛材結合部の亀裂原因として右図に示すように、①主桁たわみ差もしくは②床版たわみ差による首振り現象が主と考えられます。①は主桁間を結合する横桁及び主桁自体の剛性不足、②は床版自体の剛性不足が主原因と考えられ、どちらのタイプかで今後の対策内容が大きく異なります。

右図は4主桁の単純合成桁橋において、上フランジと垂直補剛材結合部に発生した亀裂発生原因を、载荷試験に基づく応力計測によって解明した事例です。CASE①は荷重をG1-G2間中央に载荷 CASE②は荷重をG2桁上に载荷した時の計測結果です。この結果から判断すると、CASE①よりCASE②の载荷パターンの方が、垂直補剛材の発生ひずみは大きく測定されています。すなわち床版剛性が小さいために、床版たわみ差による首振り現象が原因で亀裂が発生したものと判断できました。下左写真に示すように既に床版には無数の2方向ひび割れが発生しており、床版打換えを提案しましたが、重交通路線であり片側交互通行を含めた全ての交通規制が現段階では難しい状況にあったため、炭素繊維接着による緊急的対策を実施しました。右図下段は、その緊急対策前後の応力計測結果ですが、十分な応力低減効果を発揮していることが確認できました。
