## Repair Measures for Existing Bridges

# Investigation of Causes and Countermeasure Design for Fatigue Cracks in Steel Bridges and Post-Countermeasure Effect Verification (Part 1)

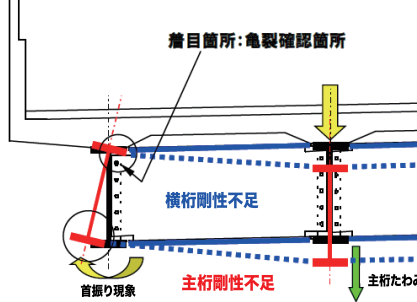
【①主桁たわみ差による首振り現象】

上フランジと垂直補剛材結合部の亀裂原因として右図に示すように、①主桁たわみ差もしくは②床版たわみ差による首振り現象が主と考えられます。①は主桁間を結合する横桁及び主桁自体の剛性不足、②は床版自体の剛性不足が主原因と考えられ、どちらのタイプかで以後の対策内容が大きく異なります。

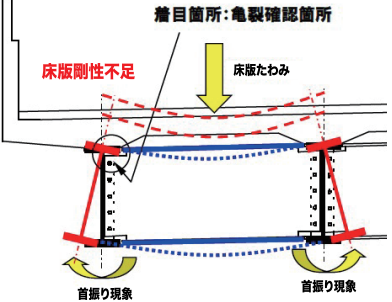
【②床版たわみ差による首振り現象】

CA SE②は荷重をG2桁上に荷重した時の計測結果です。この結果から判断すると、CASE①よりCASE②の荷重パターンの方が、垂直補剛材の発生ひずみは大きく測定されています。すなわち床版剛性が小さいために、床版たわみ差による首振り現象が原因で亀裂が発生したものと判断できました。下左写真に示すように既に床版には無数の2方向ひび割れが発生しており、床版打換えを提案しましたが、重交通路線であり片側交互通行を含めた全ての交通規制が現段階では難しい状況にあったため、炭素繊維接着による緊急の対策を実施しました。右図下段は、その緊急対策前後の応力計測結果ですが、十分な応力低減効果を発揮していることが確認できました。

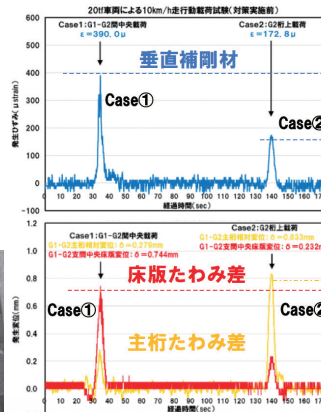
対策前:現状

⇒床版たわみ差が大きい時が垂直補剛材ひずみ大きい！

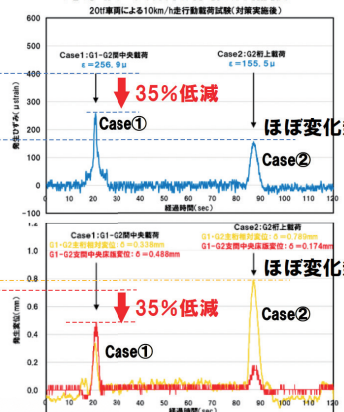
対策後:炭素繊維接着補強

⇒ Case① : 35%低減  
⇒ Case② : ほぼ変化無し
