既設橋梁の修繕対策

# 鋼橋の疲労亀裂の原因追究・対策設計 及び対策後の効果検証(その1)

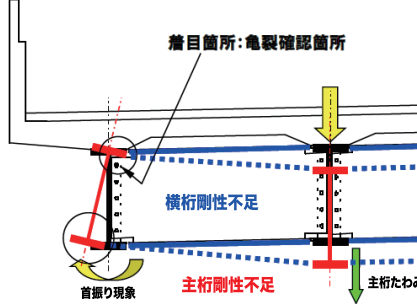
### 【①主桁たわみ差による首振り現象】

上フランジと垂直補剛材結合部の亀裂原因として右図に示すように、①主桁たわみ差もしくは②床版たわみ差による首振り現象が主と考えられます。①は主桁間を結合する横桁及び主桁自体の剛性不足、②は床版自体の剛性不足が主原因と考えられ、どちらのタイプかで以後の対策内容が大きく異なります。

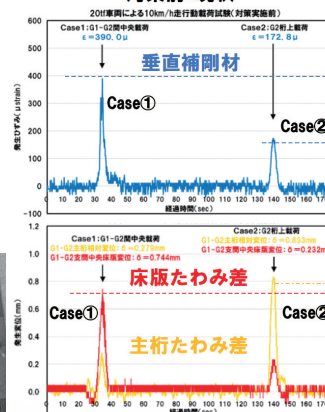
### 対策前:現状

SE②は荷重をG2桁上に荷重した時の計測結果です。この結果から判断すると、CASE①よりCASE②の荷重パターンの方が、垂直補剛材の発生ひずみは大きく測定されています。すなわち床版剛性が小さいために、床版たわみ差による首振り現象が原因で亀裂が発生したものと判断できました。下左写真に示すように既に床版には無数の2方向ひび割れが発生しており、床版打換えを提案しましたが、重交通路線であり片側交互通行を含めた全ての交通規制が現段階では難しい状況にあったため、炭素繊維接着による緊急の対策を実施しました。右図下段は、その緊急対策前後の応力計測結果ですが、十分な応力低減効果を発揮していることが確認できました。

⇒床版たわみ差が大きい時が  
垂直補剛材ひずみ大きい！

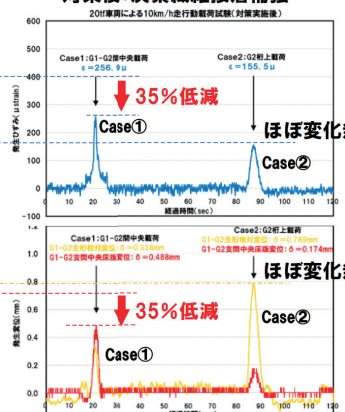
### 対策後:炭素繊維接着補強

⇒ Case① : 35%低減  
⇒ Case② : ほぼ変化無し
