## 鋼橋の疲労亀裂の原因追究・対策設計 及び対策後の効果検証（その2）

### 亀裂事例の紹介 垂直材の疲労亀裂（施工不良影響）

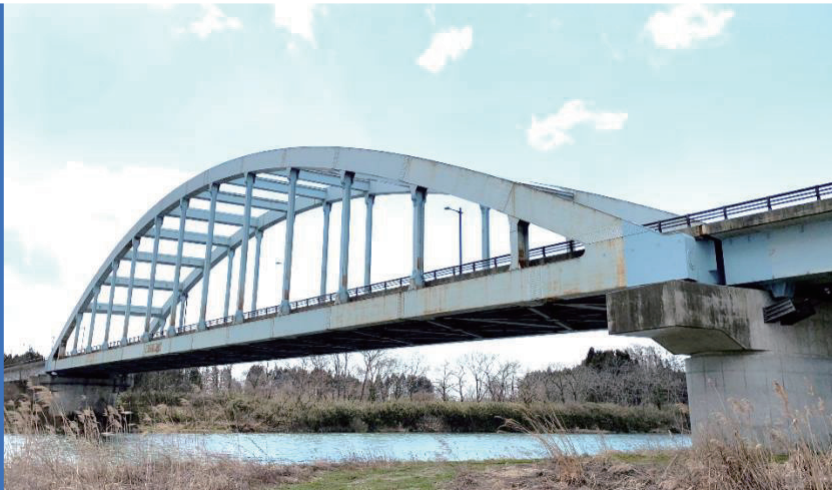
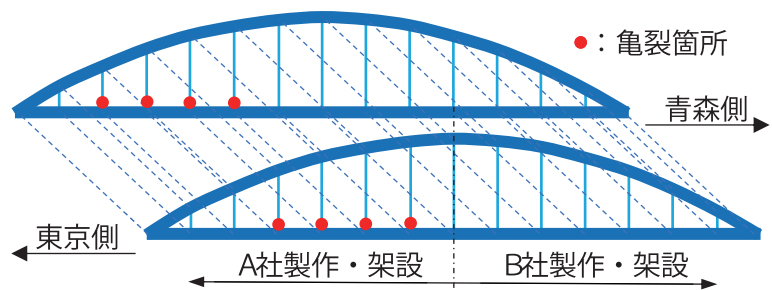
写真に示すローゼ橋の垂直材部分に亀裂が発生した事例です。右図●部に示すように亀裂発生箇所は垂直材の根元に集中し、かつ東京側のみ確認できました。竣工記録から東京側と青森側では製作・施工会社が異なることが判明しました。以下に、上晴が取り組んだ亀裂発生原因追究と、それに対する対策提案を紹介します。

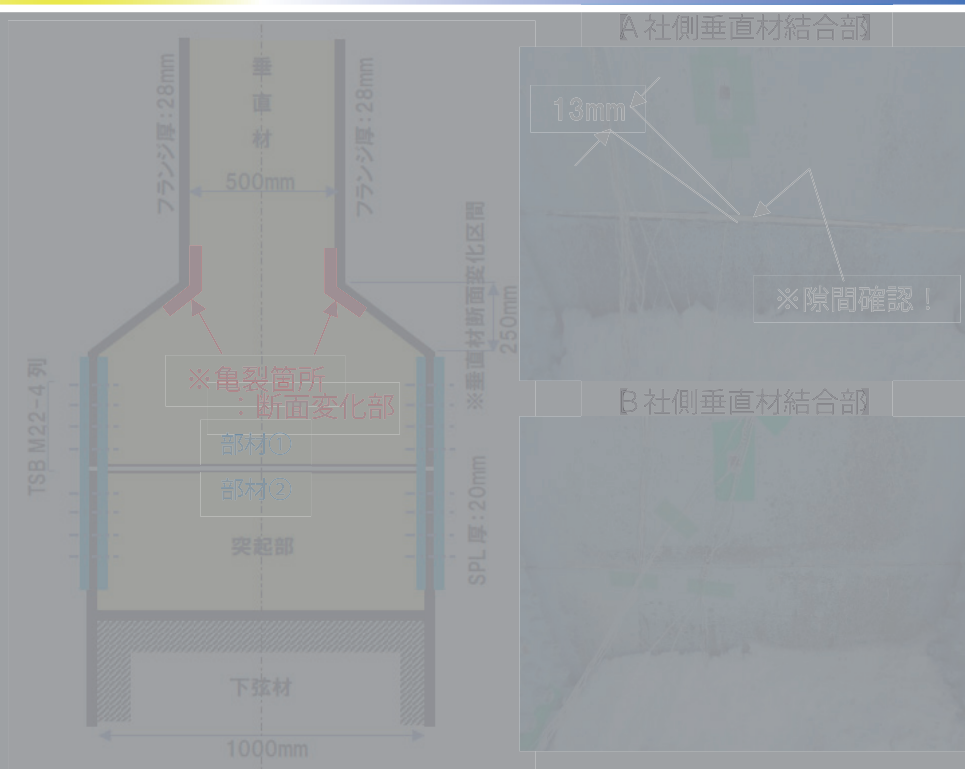
亀裂が確認された垂直材は、右図に示すように部材①と部材②を添接板（ $t=20\text{mm}$ ）で結合した構造になっています。亀裂は東京側（A社製作・架設）である断面変化部に確認されました。現場での目視調査の結果、部材①と部材②の境界部分に右写真に示す湾曲した変形がA社側で確認できました（B社側は変形無し）。湾曲変形は、製作段階でWeb幅に誤差が生じ、部材①及び②を高力ボルトで締め上げた時に強制的に変形したものと判断できました。

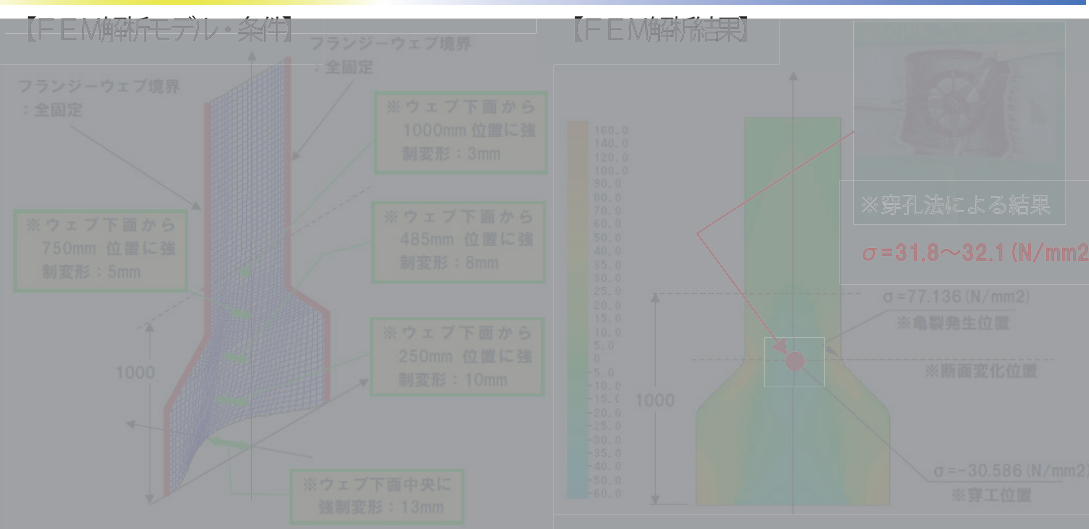
右図のように垂直材 Web に測定された変位を強制的に作用させ亀裂発生箇所の局部応力レベルを評価しました。また●印位置で穿孔法による残存応力レベルを測定し解析モデルの妥当性を検証しました。穿孔法の結果 ( $\sigma=31.8\sim32.1\text{N/mm}^2$ ) と F E M解析結果 ( $\sigma=30.6\text{N/mm}^2$ ) が合致する傾向が確認できたことで解析モデルは妥当と判断でき、その結果、既に亀裂発生箇所には  $\sigma=77.1\text{N/mm}^2$  と非常に大きな局部応力が発生していたと判断できます。ここに繰り返し荷重による応力がカウ
