既設橋梁の修繕対策

# 海外プロジェクト/Cambodia in JICA Chroy Changwar Bridge 鋼床版疲労亀裂対策

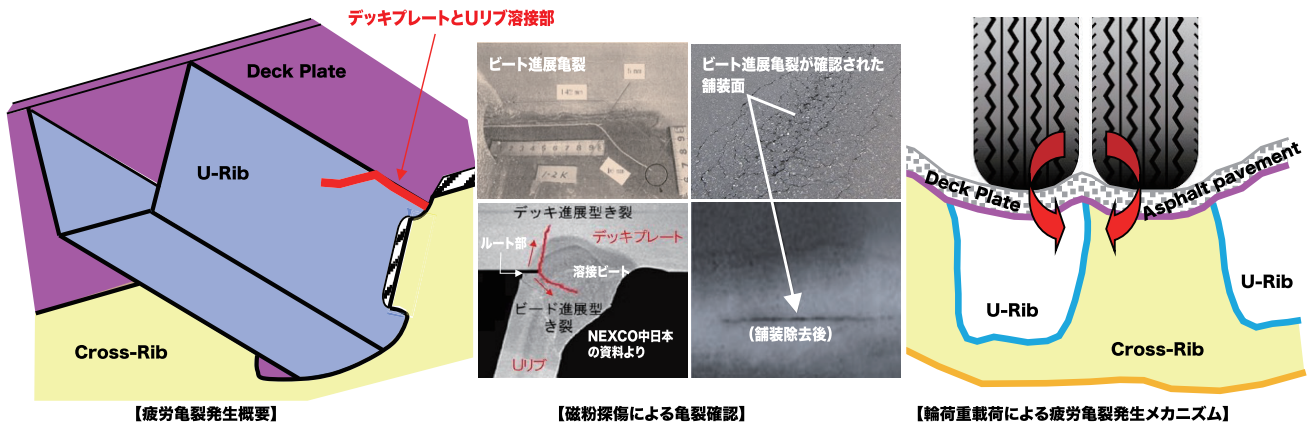
現地での磁粉探傷試験の結果(下中央写真)、デッキプレートとUリブ溶接部の亀裂が顕著に確認されました。ビート進展亀裂と呼ばれるものであり、ルート部から溶接ビート内を完全進展して表面に現れた亀裂です。ルート部からはデッキプレート内を進展するデッキ貫通亀裂も存在します。当該橋はアスファルト舗装面にUリブ線に沿ったひび割れが確認でき、舗装面を除去するとデッキ貫通亀裂が確認できました。これらの亀裂は、下右図のように、Uリブやデッキプレートの剛性不足変形及び回転変形によって発生している可能性が高いと判断できます。

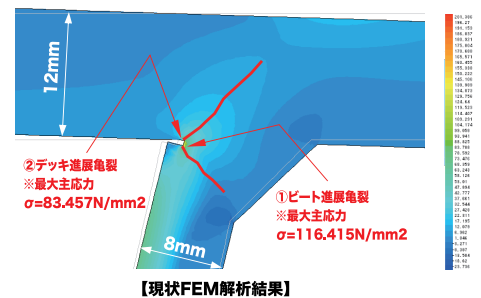
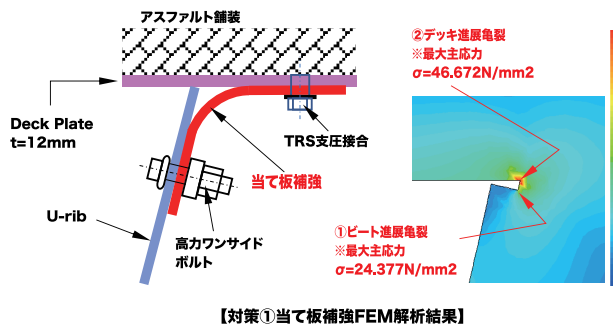
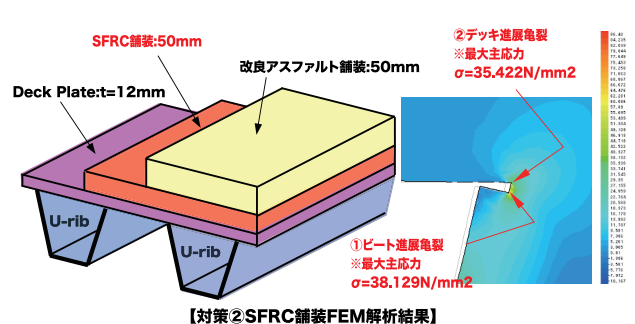
対策として、①当て板補強による変形抑制対策②SFRC舗装による剛性向上対策とをFEM解析により評価しました。現状の最大主応力レベルがビート進展亀裂部で $\sigma=116.415\text{N/mm}^2$ 、デッキ進展亀裂部で $\sigma=83.457\text{N/mm}^2$ と非常に大きな局部応力レベルが確認できます。対策①及び②ともに局部応力低減効果が大きいですが、対策①の当て板補強は、デッキ進展亀裂部の局部応力がビート亀裂部より大きくなる傾向が確認でき、疲労亀裂に対する延命効果が低いと判定され、最終的には対策②であるSFRC舗装による剛性向上対策を実施する運びとなりました。

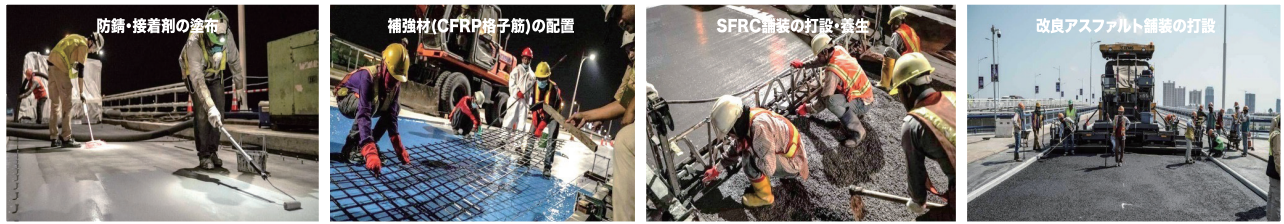
下写真に示すように、工事は2017年1月から開始され2019年6月に完成しました。上晴では、対策前後の応力頻度計測を実施して補強対策効果を検証しています。

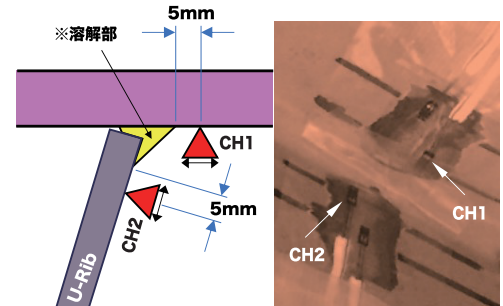
右写真は、ヒート進展亀裂が発生していない健全部分でのひずみゲージ設置概要及び状況です。ひずみゲージをデッキプレート及びUリブに対して溶接部から5mmの位置に接着しています。Chroy Changvar Bridgeを通行する交通量は、現在45,000台/日以上です。応力頻度計測は、平日7:00～19:00の12時間交通量に対して実施しました。

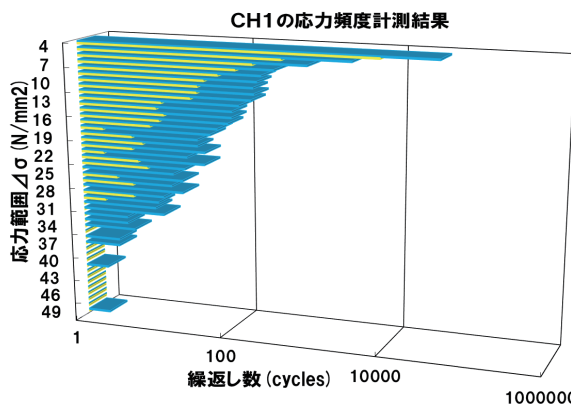
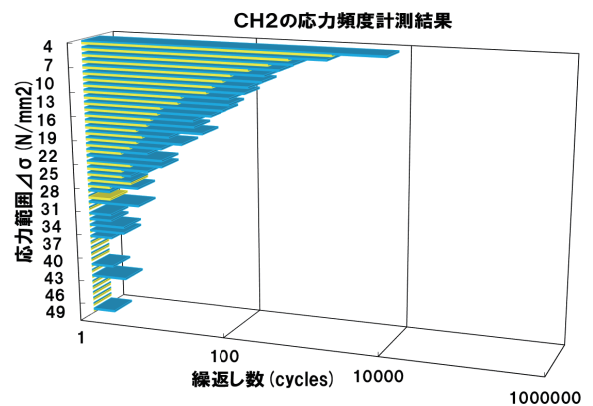
【応力頻度規則による補強対策効果検証:CH1及びCH2】

下グラフの■が対策前、■が対策後の応力頻度結果です。CH1及びCH2ともに大幅にカウント数の減少が確認できます。また30N/mm<sup>2</sup>以上の応力レベルがゼロとなり、疲労寿命の延命効果が十分発揮されているものと判断できます。
