コンクリート打設に伴う温度応力管理

## 熊本地震で被災したコンクリート橋脚の 耐震補強工事に伴う施工管理

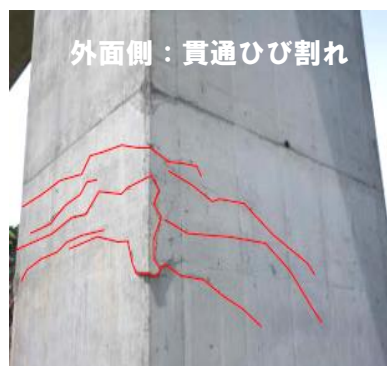
阿蘇長陽大橋は、4 径間連続 P C ラーメン箱桁橋であり P1 橋脚高：37.0m・P2 橋脚高：68.0m・P3 橋脚高：33.0m とハイピアを有しています。P3 橋脚の剛度が大きいと、貫通ひび割れや主鉄筋の圧接箇所破断の被害が集中的に確認されました（右下写真）。当該橋脚は中空断面橋脚であり、被害によって低下した断面剛性を回復するため、橋脚中空内にコンクリートを充填して確実な剛度回復を実施することとなりました。

【P3 橋脚貫通ひび割れ】

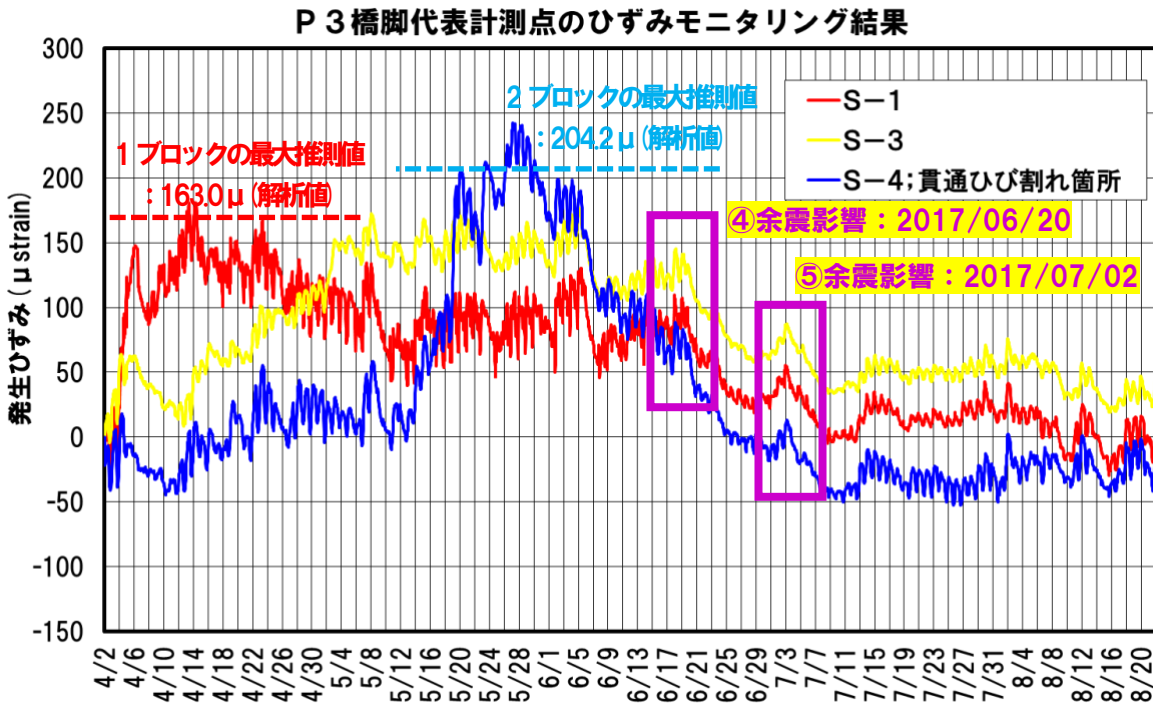
下右図は代表する計測位置のひずみモニタリングトレンドです。

ピックアップした計測位置は、1 回当たりの打設量が多い『S-1 センサー』と橋脚中央部に位置する『S-3 センサー』及び貫通ひび割れが確認できた『S-4 センサー』です。この結果から、貫通ひび割れ箇所である S-4 センサーで解析値：204.2 $\mu$  より大きいひずみが計測されましたが、時間の経過とともに収束傾向が確認でき、問題なく高流動コンクリート打設を計画的に管理することができました。

左表は、施工期間内で当該橋近隣の地震観測所で作られた7つの余震レベルを示したものです。設計水平震度に換算すると、全てにおいてkh<0.20 未満であり、震度法の標準設計水平震度にも満たない状況でありました。上図のモニタリング結果においける□部分は、中でも大きい余震であった④6月20日及び⑤7月2日の余震に対するひずみトレンドです。地震発生後、局所的にひずみの増加傾向が確認できましたが、時間経過（概ね4日間程度）とともに収束する傾向が確認でき、施工をストップすることなく進行することができました。
