## コンクリート打設に伴う温度応力管理

### 熊本地震で被災したコンクリート橋脚の 耐震補強工事に伴う施工管理

## P3橋脚被災状況及び耐震補強対策

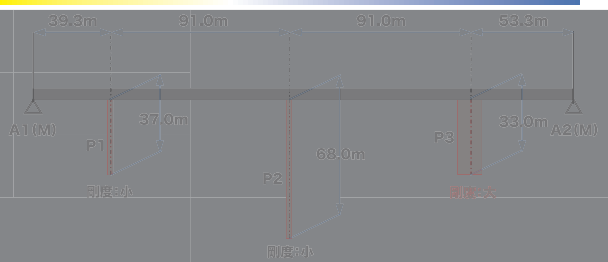
阿蘇長陽大橋は、4径間連続PCラーメン桁橋でありP1橋脚高37.0m・P2橋脚高68.0m・P3橋脚高33.0mとハイビアを有しています。P3橋脚の剛度が大きいため、貫通ひび割れや主鉄筋の圧接箇所破断の被害が集中的に確認されました(右下写真)。当該橋脚は中空断面橋脚であり、被害によって低下した断面剛性を回復するため、橋脚中空内にコンクリートを充填して確実な剛度回復を実施することとなりました。

【P3橋脚貫通ひび割れ】

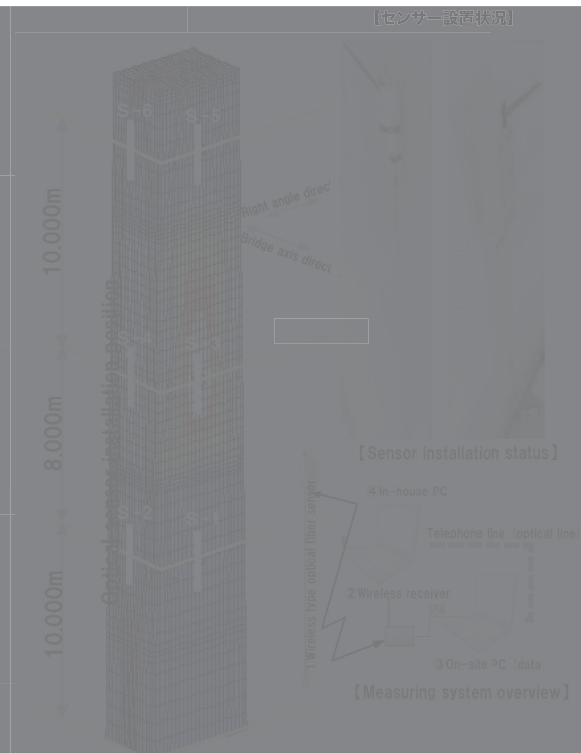
P 3 橋脚代表計測点のひずみモニタリング結果

下右図は代表する計測位置のひずみモニタリングトレンドです。

ピックアップした計測位置は、1回当たりの打設量が多い「S-1センサー」と橋脚中央部に位置する「S-3センサー」及び貫通ひび割れが確認できた「S-4センサー」です。この結果から、貫通ひび割れ箇所であるS-4センサーで解析値204.2μより大きいひずみが計測されましたが、時間の経過とともに収束傾向が確認でき、問題なく高流動コンクリート打設を計画的に管理することができました。

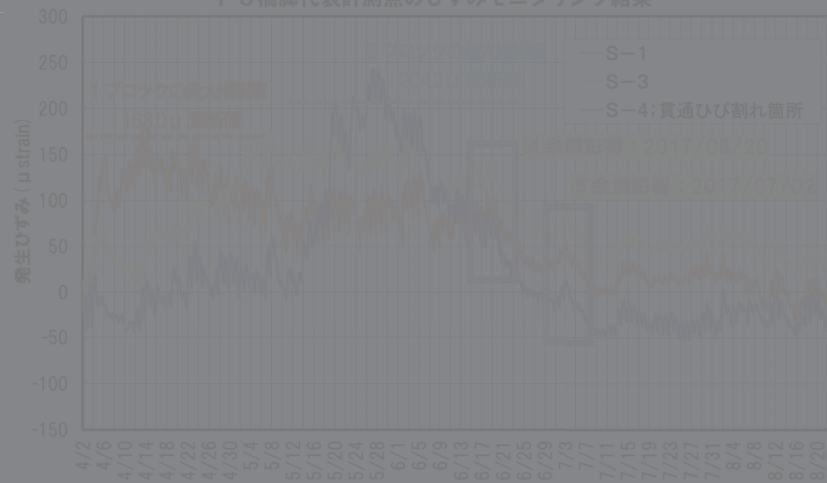
左表は、施工期間内で当該橋近隣の地震観測所で得られた7つの余震レベルを示したものです。設計水平震度に換算すると、全てにおいて $k_h < 0.20$ 未満であり、震度法の標準設計水平震度にも満たない状況でありました。上図のモニタリング結果における、□部分は、中でも大きい余震であった6月20日及び7月2日の余震に対するひずみトレンドです。地震発生後、局所方向にひずみの増加傾向が確認できましたが、時間経過（概ね4日間程度）とともに収束する傾向が確認でき、施工をストップすることなく進行することができました。
