コンクリート打設に伴う温度応力管理

熊本地震で被災したコンクリート橋脚の耐震補強工事に伴う施工管理

P3橋脚被災状況及び耐震補強対策

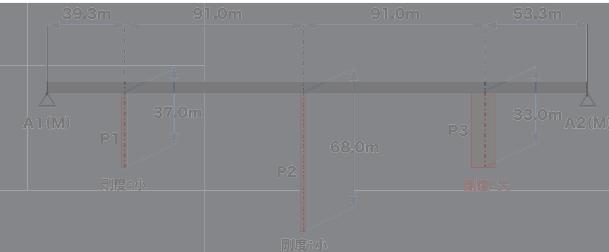
阿蘇長陽大橋は、4径間連続PCラーメン箱桁橋でありP1橋脚高:37.0m・P2橋脚高:68.0m・P3橋脚高:33.0mとハイビアを有しています。P3橋脚の剛度が大きいため、貫通ひび割れや上鉄筋の柱接箇所破断の被害が集中的に確認されました(右下写真)。当該橋脚は中空断面橋脚であり、被害によって低下した剛度回復を回復するため、橋脚中空内にコンクリートを充填して確実な剛度回復を実施することとなりました。

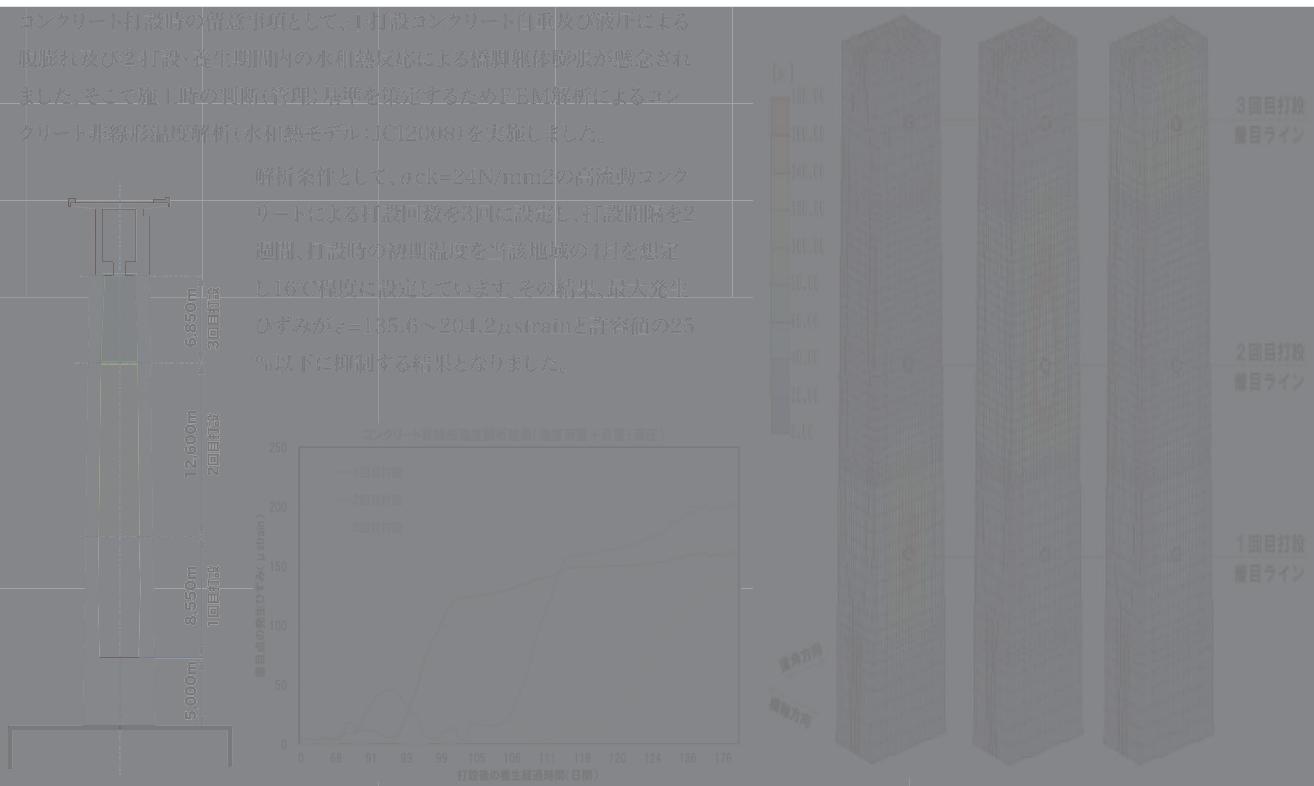
コンクリート打設時の留意事項として、①打設コンクリート自重及び波压による腹筋及び柱打設・養生期間内の水和熱反応による橋脚軸体膨張が懸念されました。そこで施工時の判断(管理)基準を策定するためFEM解析によるコンクリート非線形温度解析(水和熱モデル: JCI2003)を実施しました。

解析条件として、 $\alpha_{ck}=24\text{N/mm}^2$ の高流动コンクリートによる打設回数を3回に設定し、打設間隔を2週間、打設時の初期温度を当該地域の4月を想定し16°C程度に設定しています。その結果、最大発生ひずみが $\varepsilon=135.6\sim204.2\mu\text{strain}$ と各部位の25%以下に抑制する結果となりました。

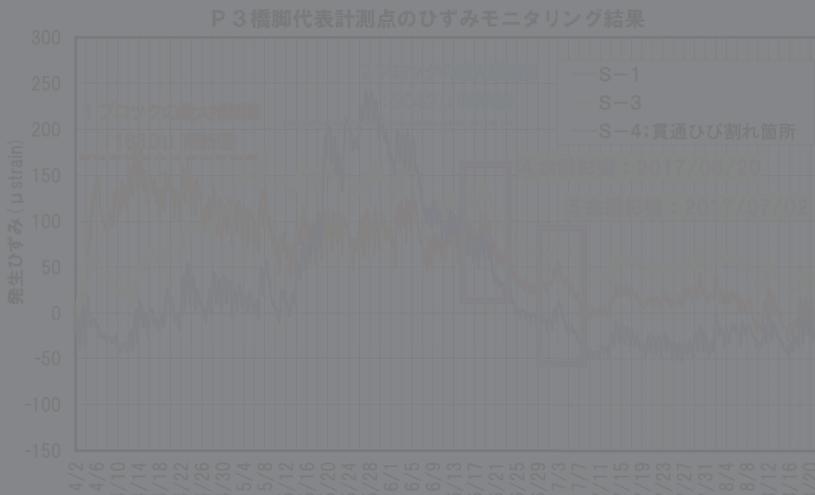
ピックアップした計測箇所は、1回当たりの打設量が多い「S-1センサー」と橋脚中央部に位置する「S-3センサー」及び貫通ひび割れが確認できた「S-4センサー」です。この結果から、貫通ひび割れ箇所であるS-4センサーで解析値(204.2μ)より大きいひずみが計測されました。時間が経過とともに収束傾向が確認でき、問題なく高流动コンクリート打設を計画的に管理することができました。

左表は、施工期間内で当該橋近隣の地震観測所で得られた7つの余震レベルを示したもので、設計水平震度に換算すると、全てにおいて $kh < 0.20$ 未満であり、震度法の標準設計水平震度にも満たない状況がありました。上図のモニタリング結果において、■部分は、中でも大きい余震であった4/6/20日及び5/7/2日の余震に対するひずみトレンドです。地震発生後、局所的にひずみの増加傾向が確認できましたが、期間経過(既往の4日間震度)とともに収束する傾向が確認でき、施工をストップすることなく進行することができました。
