事故による損傷影響評価(その1)

## 国道を横断する歩道橋の衝突損傷影響評価 ——調査・計測・解析の三位一体評価——

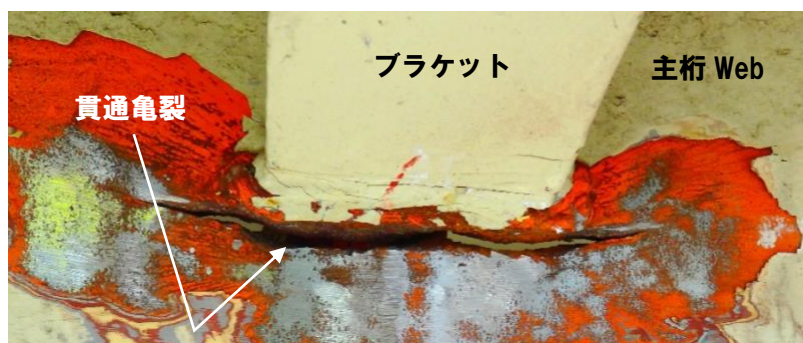
右写真に示すように1週間に同じ箇所に2回の衝突事故があった歩道橋です。主桁下フランジが大きく変形し、1回目衝突：(A→B点間：210pixel) $\times$ 0.3528mm=74mm、2回目衝突：(A→C点間：459pixel) $\times$ 0.3528mm=162mm 変形していることがデジタル画像から確認できました。下写真に示すように、既にブラケットと主桁ウェブ結合部に亀裂が発生しており、広範囲に主桁鋼材が塑性化していることが推測できました。

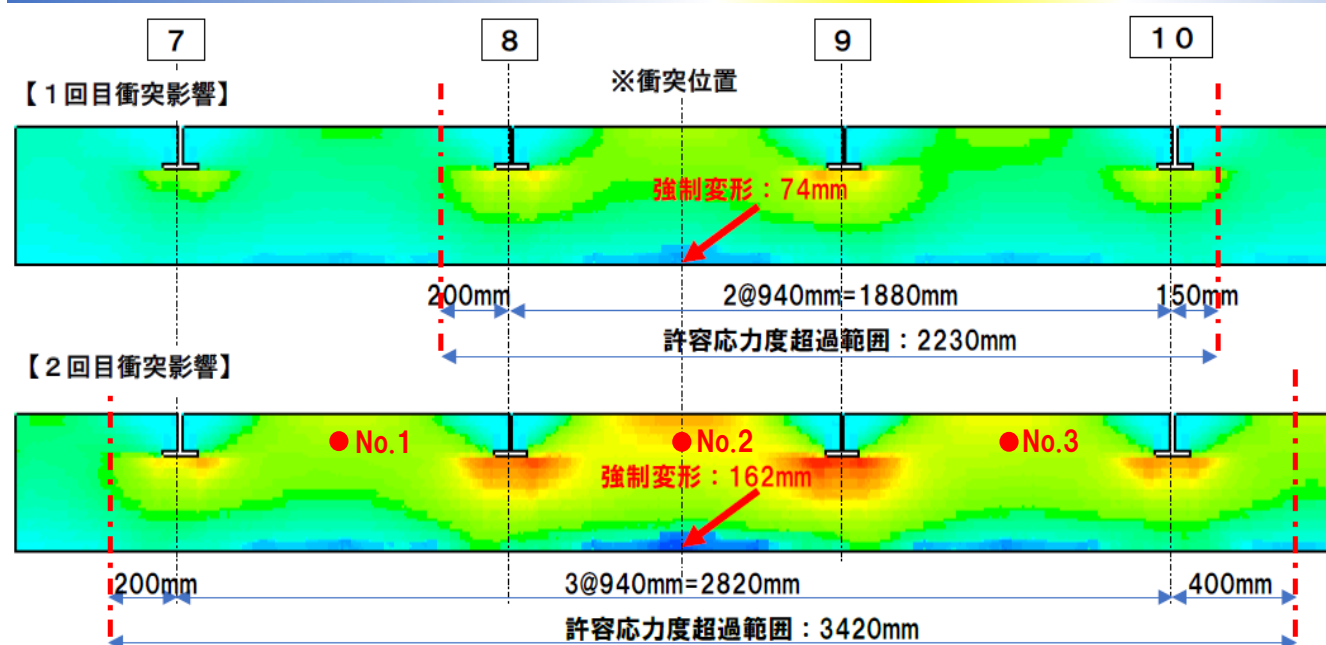
左図は、主桁下フランジ衝突箇所にデジタル画像解析で得られた変形量を強制的に作用させた時のFEM解析結果です。材質SM400材より許容値 $\sigma_{sa}=140\text{N/mm}^2$ 以上の範囲を50mm単位で整理すると、1回目衝突影響範囲は2230mmで、2回目衝突影響範囲は3420mmに達していることが確認できます。この解析モデル・結果の妥当性を評価するため、上図●箇所(No.1～3)で穿孔法による応力解放計測を実施しました。その結果、解析値と計測値の比率は、0.886～1.139と合致する傾向が確認でき、各々の衝突影響を明確に数値化することで事故責任分担を評価可能となった事例です。
