事故による損傷影響評価(その2)

スノーシェルターに大型重機がクラッシュ！  
——早期復旧に向けた取り組み——

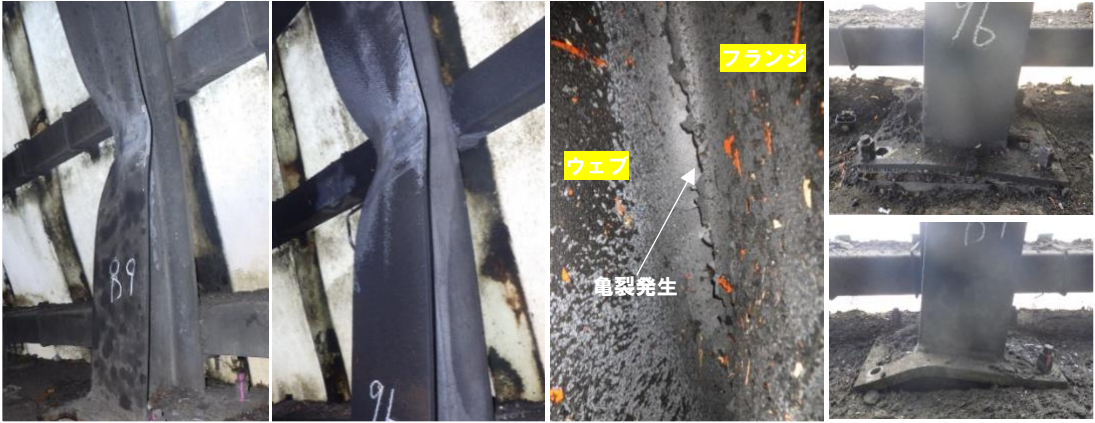
衝突による支柱塑性変形及び支持アンカーの引き抜き現象！！

衝突による影響は、①支柱の塑性変形及び②支柱を固定している支持アンカーの破断・変形にまで至っています。①支柱はH形鋼を加工したもので、ウェブとフランジ境界部分に目視で確認できる亀裂も発生しています。また②支持アンカーはヘッド部の破断のみならず、ベースプレートも大きく変形しています。

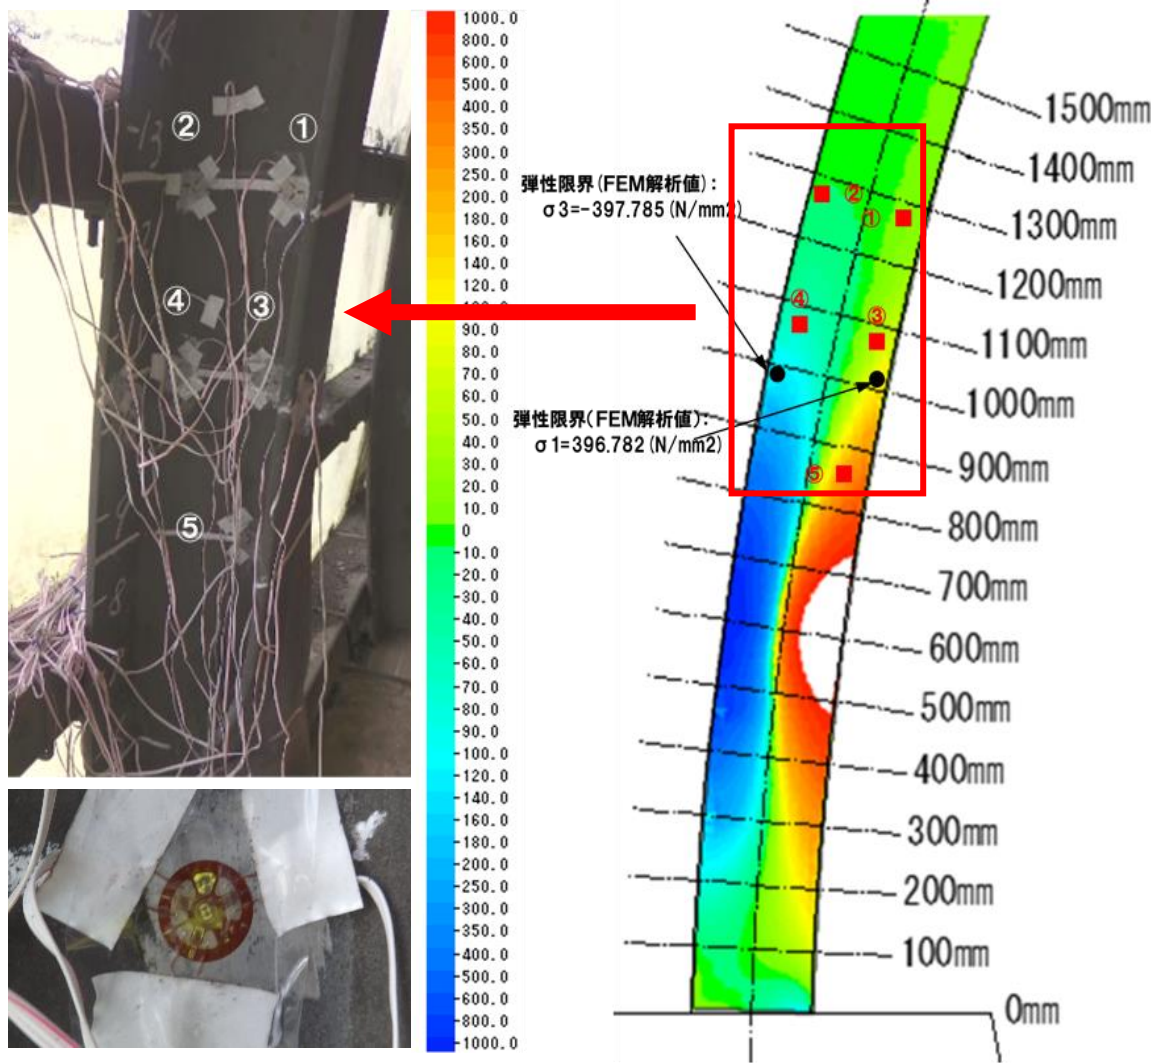
FEM解析による事故影響評価及び穿孔法による評価結果の妥当性確認

これらの損傷は広範囲に渡り、塑性化した範囲に対して緊急に対処する必要がありました。そこで①現地での損傷形状確認（寸法調査）を実施し、その損傷形状から②FEM解析によって塑性領域を特定し、最後に③穿孔法による応力解放計測を実施してFEM解析の妥当性を確認しました。

右図は、ウェブ面をクローズアップしたFEM解析結果です。支柱基部から1000mm程度の位置まで、既に塑性化（材質 SM400/塑性化判断： $\sigma_y=400(N/mm^2)$ ）をオーバーしていることが判断できます。[Red Box]で囲った部分の①～⑤の部分に対して穿孔法による実際の応力レベルを調査しました。右下表は、FEM解析結果と穿孔法による応力計測結果を示したものです。⑤部分は、既に塑性化しており両者の整合性は取れませんが、残りの弾性変形部分の①～④は、解析値と計測値の整合性は非常に高い傾向が確認できました。

| 検証箇所 | 解析結果: α | 穿孔試験結果: β | 比率: β / α | 塑性化判断 |
|---|---|---|---|---|
| ウェブ | ① 59.657 | 60.0 | 1.006 | 弾性域 |
| | ② 53.791 | 47.7 | 0.887 | 弾性域 |
| | ③ 333.424 | 337.8 | 1.013 | 弾性域 |
| | ④ -357.490 | -368.2 | 1.030 | 弾性域 |
| | ⑤ 1008.551 | 425.1 | 0.421 | 塑性化 |
