## 事故による損傷影響評価(その2)

# スノーシェルターに大型重機がクラッシュ！ ——早期復旧に向けた取り組み——

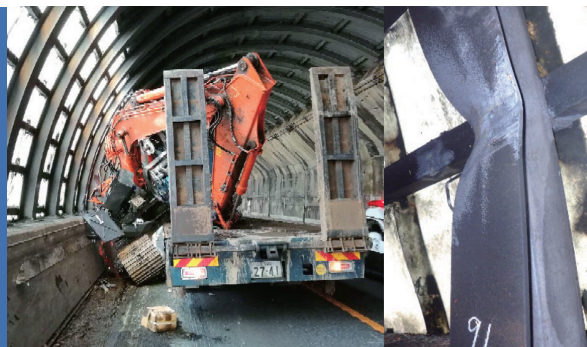
ここで紹介する実績は、大型重機を搭載した車両が、バランスを失って荷台から大型重機が崩れ落ち、スノーシェルターに衝突!!多数の支柱に塑性変形を与えた物件の事故影響評価及び緊急復旧対応を実施した事例です。

衝突による影響は、①支柱の塑性変形及び②支柱を固定している支持アンカーの破断・変形にまで至っています。①支柱はH形鋼を加工したもので、ウェブとフランジ境界部分に肉眼で確認できる亀裂も発生しています。また②支持アンカーはヘッド部の破断のみならず、ベースプレートも大きく変形しています。

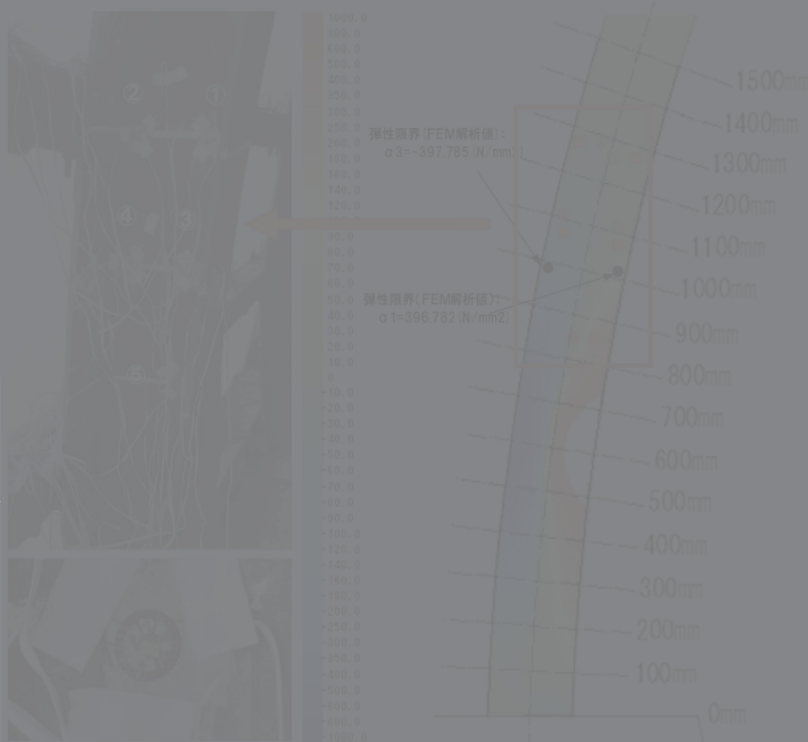
右図は、ウェブ面をクロスアップしたFEM解析結果です。支柱基部から1000mm程度の位置まで、既に塑性化(材質SM400/塑性化判断:  $\sigma_y = 400(\text{N/mm}^2)$ )をオーバーしていることが判断できます。④で囲った部分の①～⑤の部分に対して穿孔法による実際の応力レベルを調査しました。右下表は、FEM解析結果と穿孔法による応力計測結果を示したものです。⑤部分は、既に塑性化しており両者の整合性は取れませんが、残りの弾性変形部分の①～④は、解析値と計測値の整合性は非常に高い傾向が確認できました。

当該路線は観光地への重要アプローチ道であり、早急の復旧を必要としました。現在、写真に示すように支柱をコンクリートで巻立てることで、緊急的に対処しました。
