## 斜材が破断したトラス橋の復旧工事の 妥当性検証(軸力部材の評価)

## トラス橋の斜材が破断！！ 補強後の軸力部材の2次応力評価

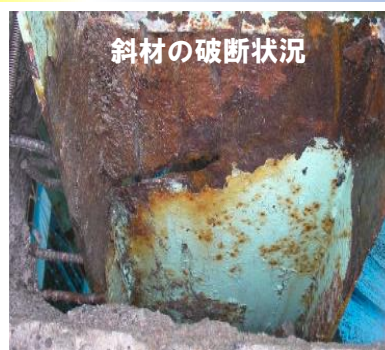
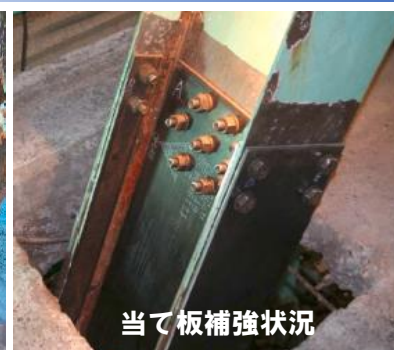
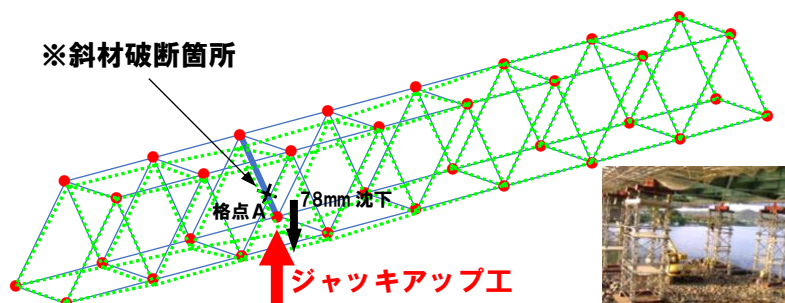
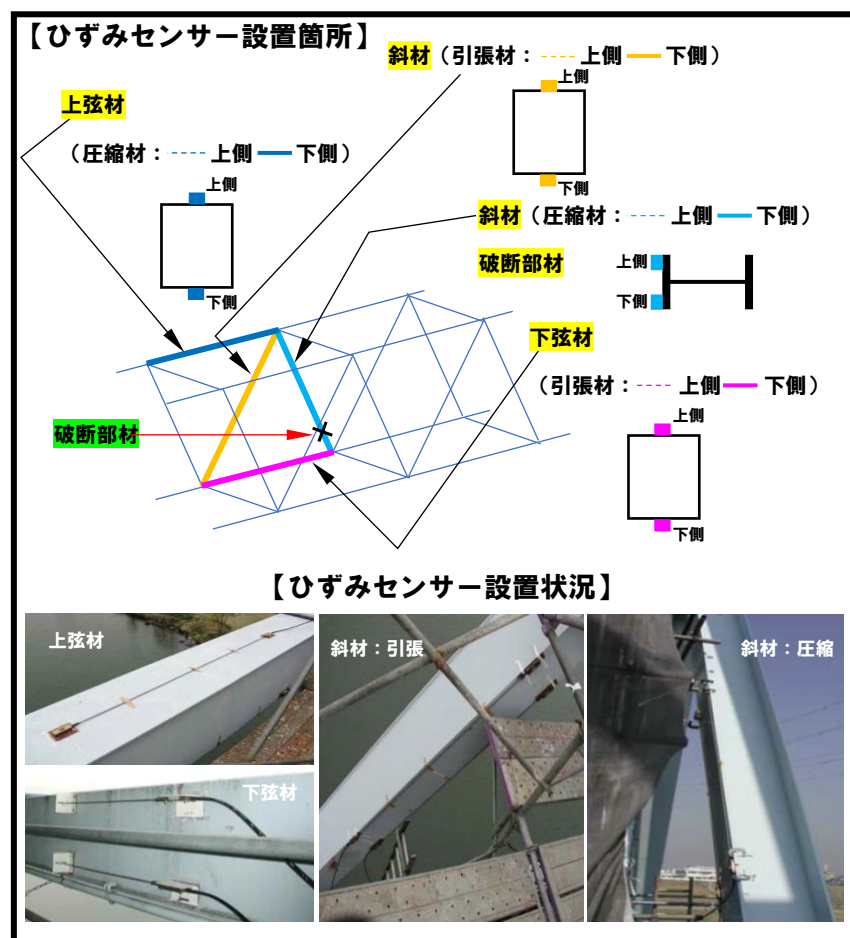
破断したトラス橋斜材は、歩道用のコンクリート床版に覆われており、海岸沿いに位置することも助長して、トラス斜材が腐食して破断に至りました。破断影響により格点Aにおいて最大78mmの下方変形が確認でき、全線交通規制を実施し、桁下河川内にSEP台船を浮かべ支保工を配置して、ジャッキアップを実施した状況で右写真に示す当て板補強を実施しました。この補強工事のポイントは台船の安定した固定であり、仮に不安定な状況下では所定のジャッキアップ量が上手く導入できない可能性があります。当該橋はピントラスであり、斜材は軸力部材ですが、必要なジャッキアップ量が導入されないと全体変形影響による2次応力が軸力部材に加味される可能性が考えられました。そこで上晴では、補強工事完成後に載荷試験を実施して軸力部材である斜材に2次応力が発生していないか計測検証を実施しました。

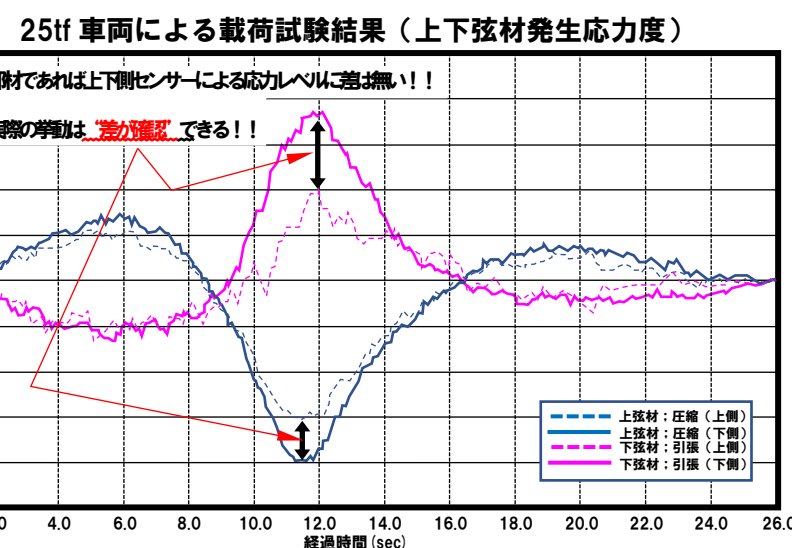
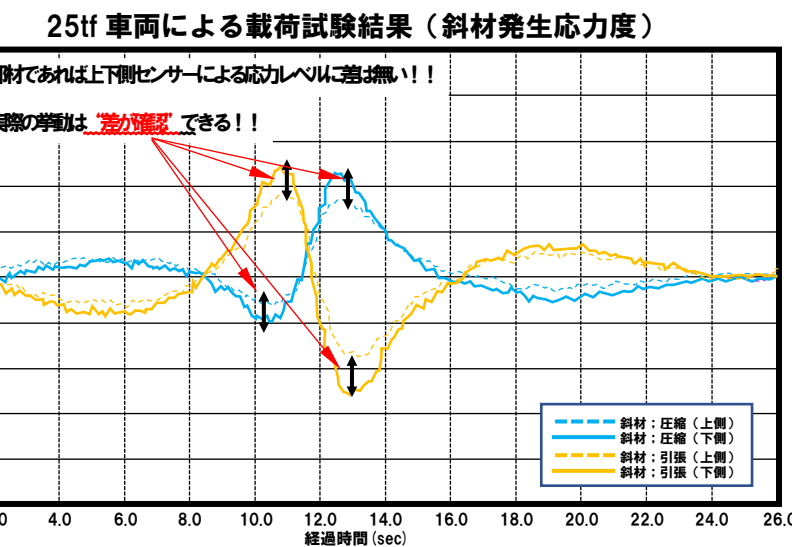
今回、計測センサー（光ファイバーセンサー採用）は各軸力部材（上弦材・斜材・下弦材）の上下側に設置しました。所定のジャッキアップが計画通り実施されていれば、上下側で得られる応力レベルは、ほぼ合致する（差が無い）と考えられました。しかしながら全ての計測した軸力部材に応力差が確認（右上図 ←→）されました。この結果を受け、斜材 Web 部の当て板補強範囲を延伸(右写真)させて応力レベル差に対応できる構造としています。
