**斜張橋ケーブルの張力評価  
鋼中路式アーチ橋の剛性評価**

気仙沼地域の重要橋梁を守る！！

高性能レーザードップラー振動計の活用

- ・ 気仙沼湾横断橋のケーブル張力診断
- ・ 気仙沼大島大橋の剛性評価

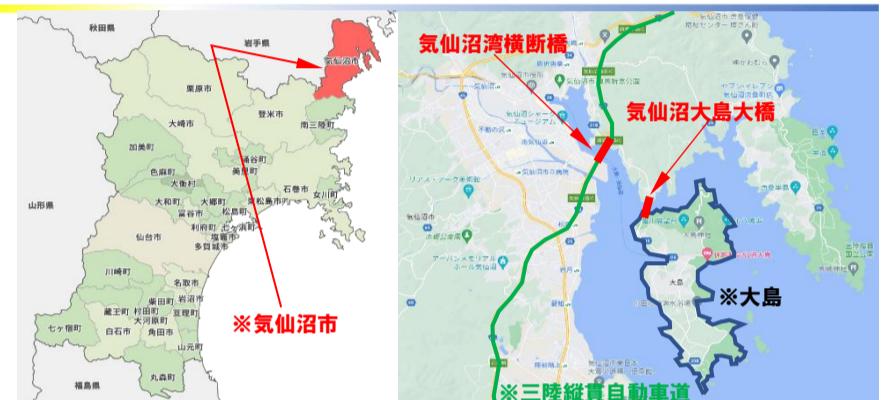
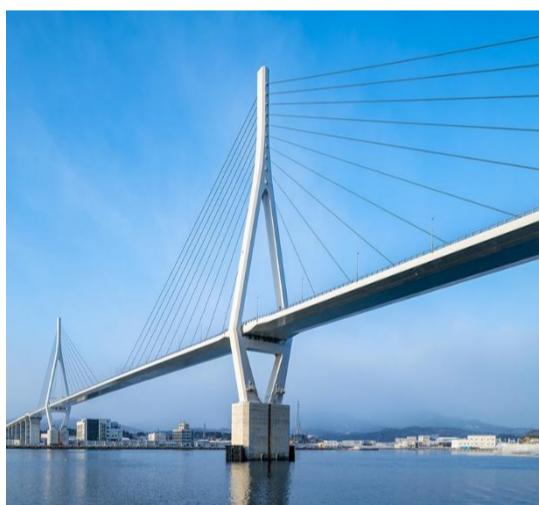
気仙沼湾横断橋

気仙沼市は、宮城県の北東端に位置し、東は太平洋に面し、西は岩手県一関市、南は宮城県南三陸町、北は岩手県陸前高田市に接しています。その中で、気仙沼湾横断橋は、三陸縦貫自動車道における気仙沼湾を南北に横断する3径間連続鋼斜張橋として2021年3月に開通されました。また気仙沼大島大橋は、東日本大震災で一時孤立した大島と気仙沼本土を結ぶ「命の橋」として2019年4月に開通しました。当該橋が架かる大島瀬戸は水深が深いため、杭・橋脚を設けない鋼中路アーチ橋という建設コスト削減を図ると同時に津波の影響を受け難い橋梁形式が採用されています。

当該橋は自動車専用道路に位置することから、従来の加速度計による振動計測を実施する場合、交通規制を伴います。上晴では、交通規制を解消するため、高性能レーザードップラー振動計を用いて距離の離れた位置から振動計測を実施することを提案・実施しました。上写真に示すように、計測対象ケーブルとしてC-40を選定し、2箇所の計測ポイント（計測①及び計測②）からレーザー光をケーブルに照射することでケーブル振動を計測・FFT解析によるケーブル周波数を把握しています。計測距離が500m以上離れていても瞬時に周波数を把握します。得られた周波数からケーブル張力を把握することが可能となります。

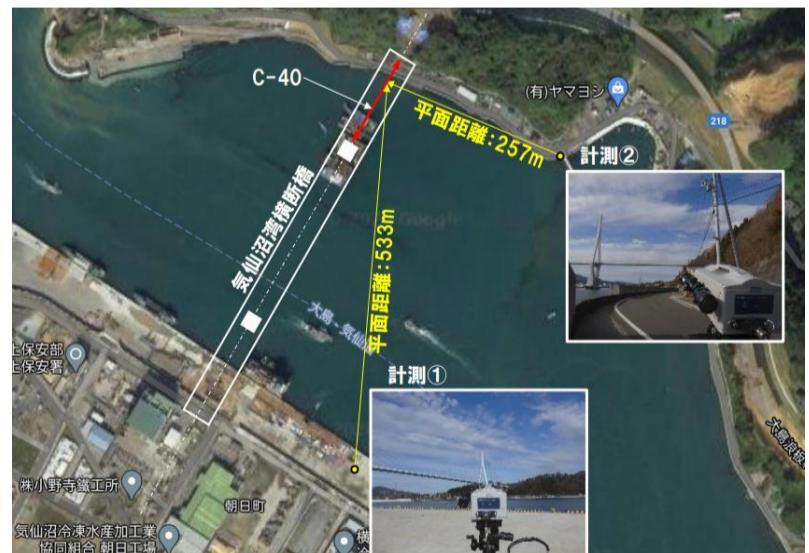
表-1 計測波形のFFT解析結果

計測箇所	FFT解析結果(各モード値:Hz)									
	1次	2次	3次	4次	5次	6次	7次	8次	9次	10次
計測①	0.547	1.094	1.641	---	2.813	3.320	3.906	4.492	5.078	---
計測②	0.547	1.094	---	2.266	2.813	3.359	3.945	4.531	5.078	5.664

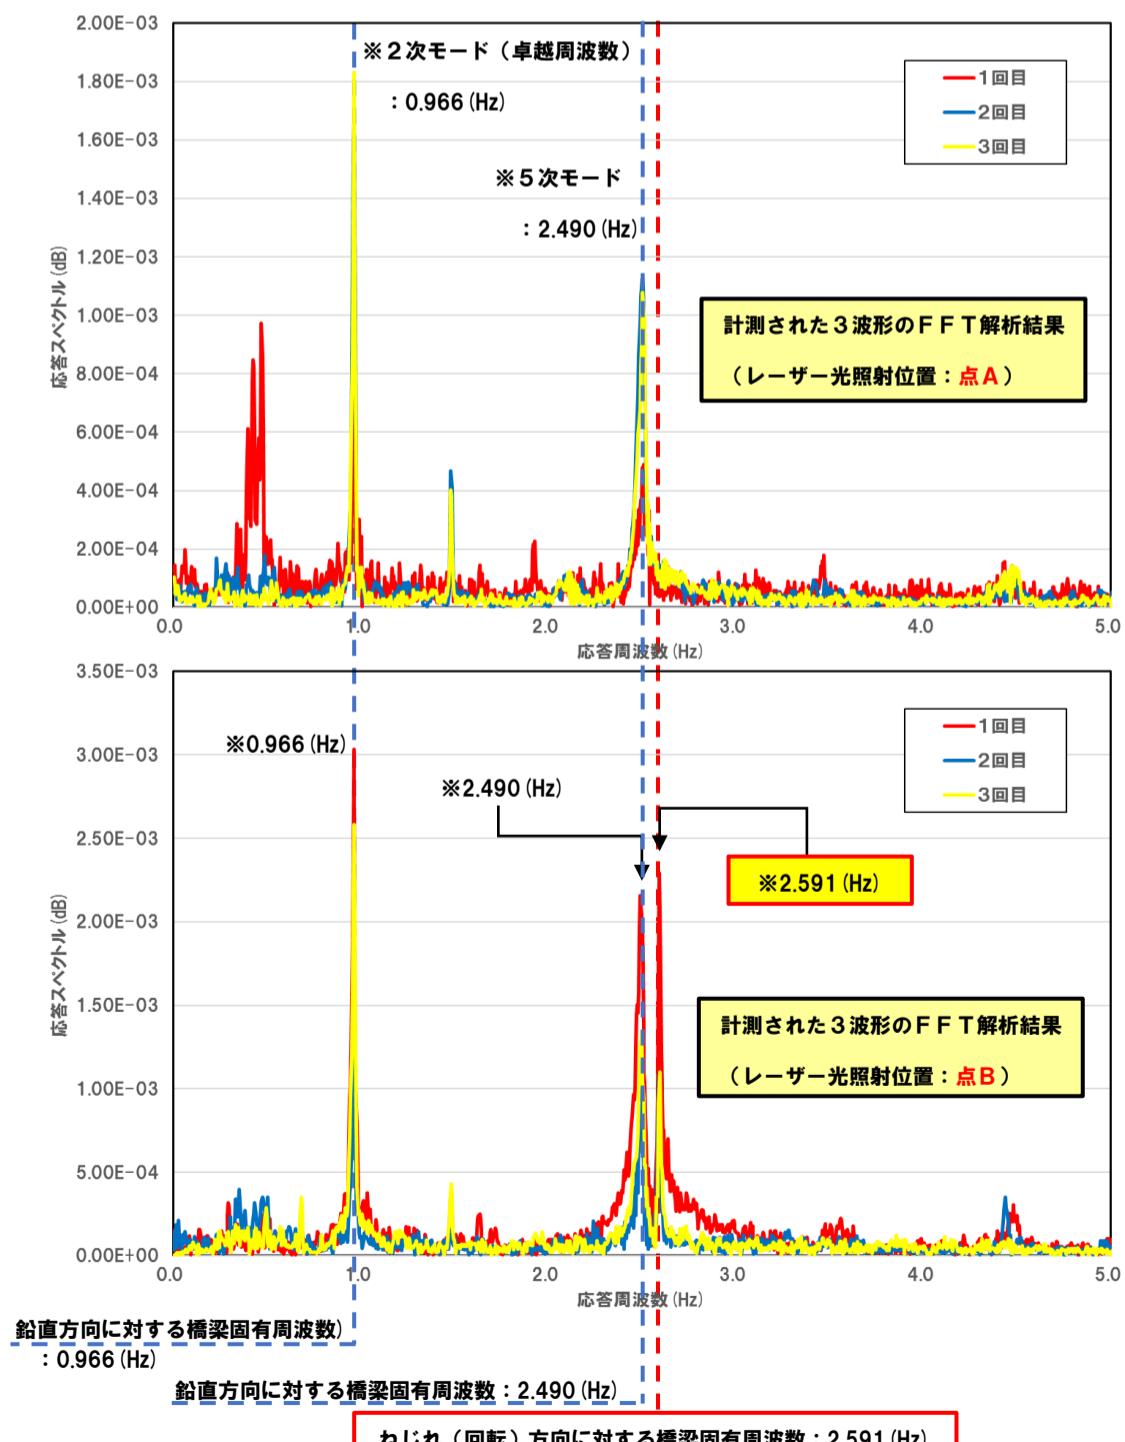
これら3波形をFFT解析した結果が右図です。上図が点A、下図が点Bにレーザー光を照射したもので、3計測波形とも、応答エネルギーが大きい成分として点Aでは『0.966(Hz)』及び『2.490(Hz)』、点Bではそれ以外に『2.591(Hz)』が確認できます。点Bで確認された『2.591(Hz)』は、ねじれ（回転）振動試験のみに確認できた成分であるため、これがねじれ（回転）振動に対する当該橋の固有周波数と判断できます。

これらの結果は、先に実施した風による常時振動計測結果によって得られた鉛直方向及び回転（ねじれ）方向の固有周波数と合致する傾向が確認できます。すなわち高性能レーザードップラー振動計を用いることで、衝撃振動試験のような特別な計測方法を用いなくとも常時の風による振動によって、十分鉛直振動による固有周波数を評価することが可能と判断できます。
