## 既設橋梁の修繕対策

### 劣化したコンクリートゲルバー橋の復旧

- ・WJ工法によるはつり技術の採用
- ・断面修復工の考え方

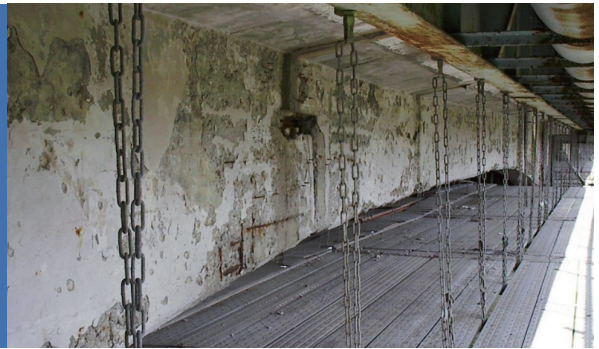
自然環境下にあるコンクリート構造は、時間経過に伴って中性化や凍結防止剤散布による鉄筋腐食・コンクリート剥離、凍害によるコンクリート脆弱が進行するため、劣化コンクリートを除去して断面修復対策が多く実施されています。コンクリートの除去には、ブレードやピックハンマーを使用することが一般的ですが、除去不足・鉄筋損傷・マイクロクラックが発生し、断面修復後の新旧コンクリートの一体化の障害となっています。ここでは実際にウォータージェット工法（以下、WJ工法）を用いて劣化コンクリートをはつり、断面修復対策を実施した事例を紹介します。

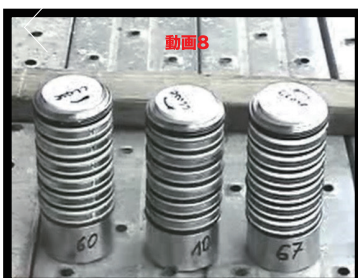
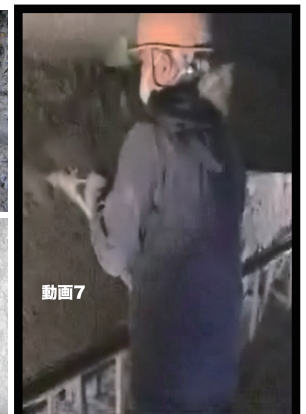
構造物の耐荷力を維持することが可能となりました。現在、断面修復対策を実施したコンクリート橋に対して、今後の劣化進行程度を経時的に監視するモニタリングシステムを実施(左動画参照)しています。鋼材腐食に伴う電流変化の原理に着目したシステムで、補修効果検証に一役を担っています。
