## 海外プロジェクト／Cambodia in JICA

## Chroy Changwar Bridge 鋼床版疲労亀裂対策

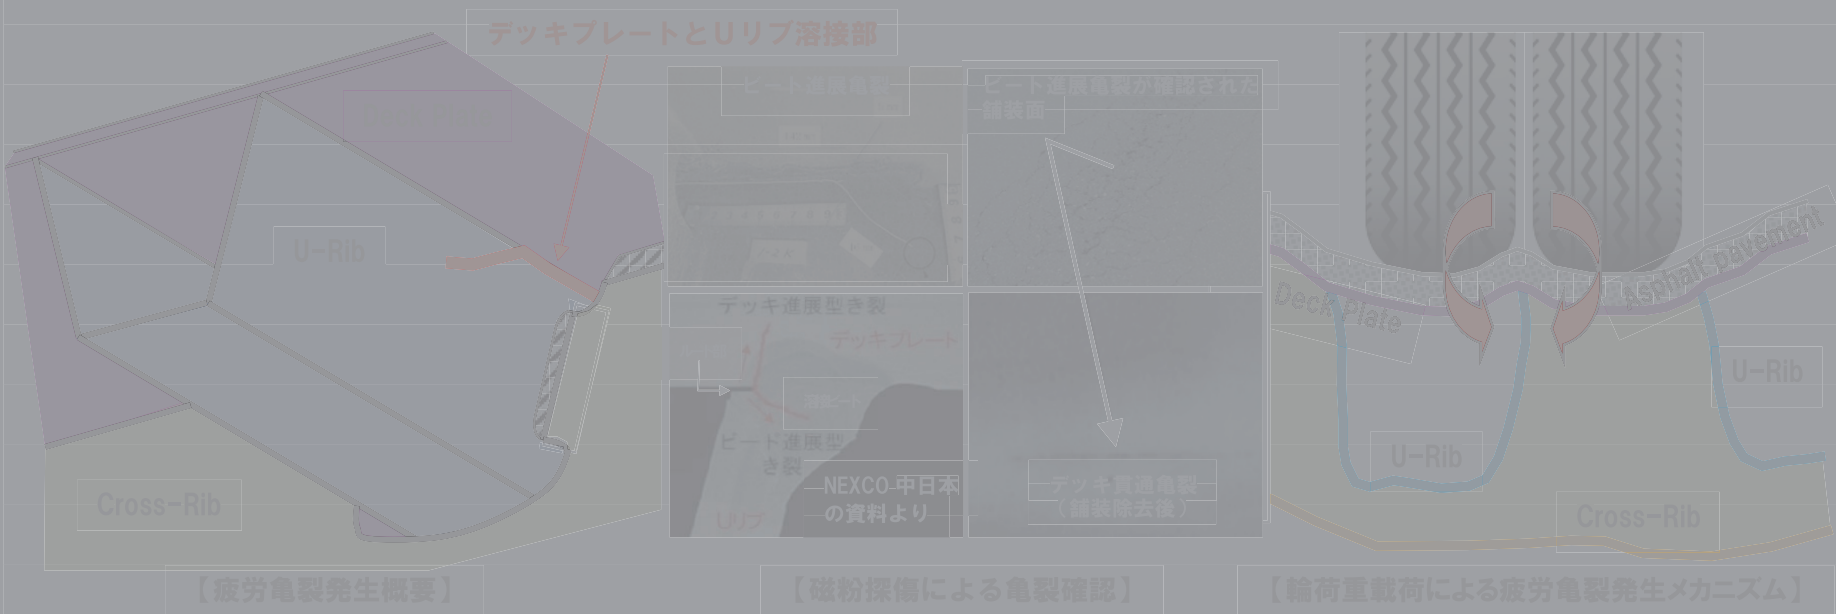
現地での磁粉探傷試験の結果（下中央写真）、デッキプレートとUリブ溶接部の亀裂が顕著に確認されました。ビート進展亀裂と呼ばれるものであり、ルート部から溶接ビート内を完全進展して表面に現れた亀裂です。ルート部からはデッキプレート内を進展するデッキ貫通亀裂も存在します。当該橋はアスファルト舗装面にUリブ線に沿ったひび割れが確認でき、舗装面を除去するとデッキ貫通亀裂が確認できました。これらの亀裂は、下右図のように、Uリブやデッキプレートの剛性不足変形及び回転変形によって発生している可能性が高いと判断できます。

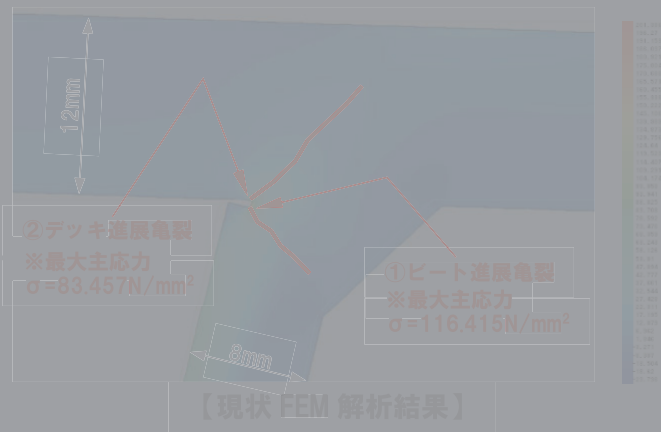
対策として、①当て板補強による変形抑制対策②SFRC 舗装による剛性向上対策とを FE M 解析により評価しました。現状の最大主応力レベルがビート進展亀裂部で $\sigma=116.415\text{N/mm}^2$ 、デッキ進展亀裂部で $\sigma=83.457\text{N/mm}^2$ と非常に大きな局部応力レベルが確認できます。対策①及び②ともに局部応力低減効果が大きいですが、対策①の当て板補強は、デッキ進展亀裂部の局部応力がビート亀裂部より大きくなる傾向が確認でき、疲労亀裂に対する延命効果が低いと判定され、最終的には対策②である SFRC 舗装による剛性向上対策を実施する運びとなりました。

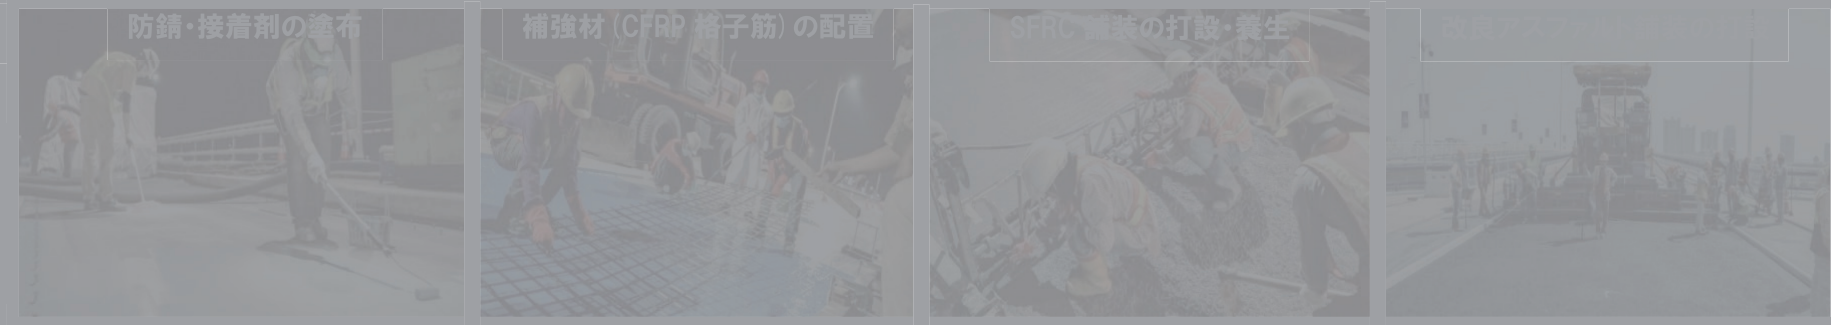
下写真に示すように、工事は2017年1月から開始され2019年6月に完成しました。上晴では、対策前後の応力頻度計測を実施して補強対策効果を検証しています。
