## 事故による損傷影響評価(その1)

# 国道を横断する歩道橋の衝突損傷影響評価 ——調査・計測・解析の三位一体評価——

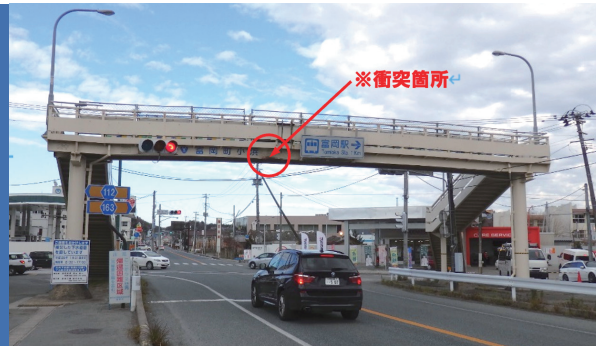
ここで紹介する実績は、重機を搭載した大型車両が1週間に2回も同じ箇所に衝突した歩道橋の損傷に関して、各々の事故責任分担を調査・計測・解析を駆使して的確に評価した事例です。

右写真に示すように1週間に同じ箇所に2回の衝突事故があった歩道橋です。主桁下フランジが大きく変形し、1回目衝突:(A→B点間:210pixel)x0.3528mm=74mm、2回目衝突:(A→C点間:459pixel)x0.3528mm=162mm変形していることがデジタル画像から確認できました。下写真に示すように、既にブラケットと主桁ウェブ結合部に亀裂が発生しており、広範囲に主桁鋼材が塑性化していることが推測できました。復を実施するこ
