既設橋梁の修繕対策

# 鋼橋の疲労亀裂の原因追究・対策設計 及び対策後の効果検証(その1)

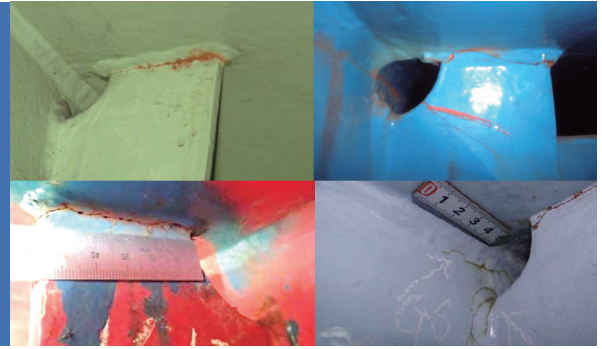
上フランジと垂直補剛材結合部の亀裂原因として右図に示すように、①主桁たわみ差もしくは②床版たわみ差による首振り現象が主と考えられます。①は主桁間を結合する横桁及び主桁自体の剛性不足、②は床版自体の剛性不足が主原因と考えられ、どちらのタイプかで以後の対策内容が大きく異なります。

上晴では、荷重試験に基づく応力計測を実施して疲労亀裂メカニズムを解明し、最適対策を提案しています。
