コンクリート打設に伴う温度応力管理

## 熊本地震で被災したコンクリート橋脚の 耐震補強工事に伴う施工管理

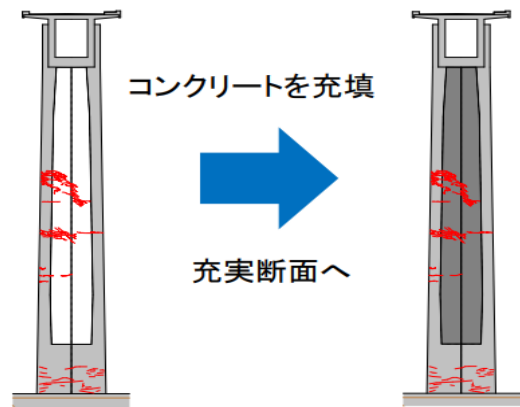
阿蘇長陽大橋は、4 径間連続 P C ラーメン箱桁橋であり P1 橋脚高：37.0m・P2 橋脚高：68.0m・P3 橋脚高：33.0m とハイピアを有しています。P3 橋脚の剛度が大きいと、貫通ひび割れや主鉄筋の圧接箇所破断の被害が集中的に確認されました（右下写真）。当該橋脚は中空断面橋脚であり、被害によって低下した断面剛性を回復するため、橋脚中空内にコンクリートを充填して確実な剛度回復を実施することとなりました。

【P3 橋脚貫通ひび割れ】

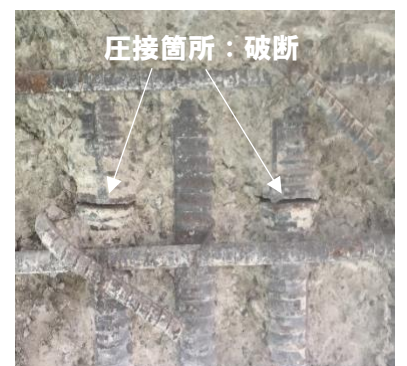
【主鉄筋継手部圧接箇所の破断】

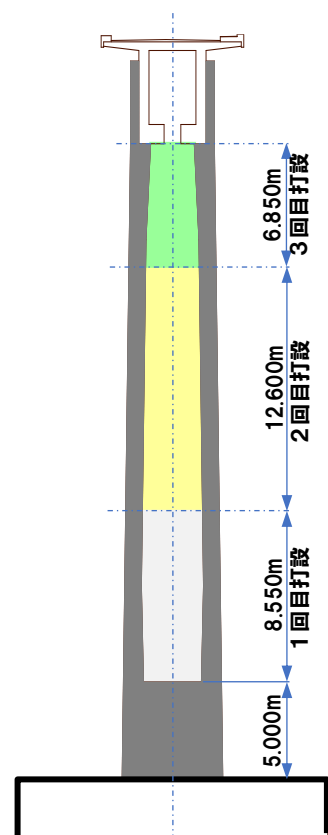
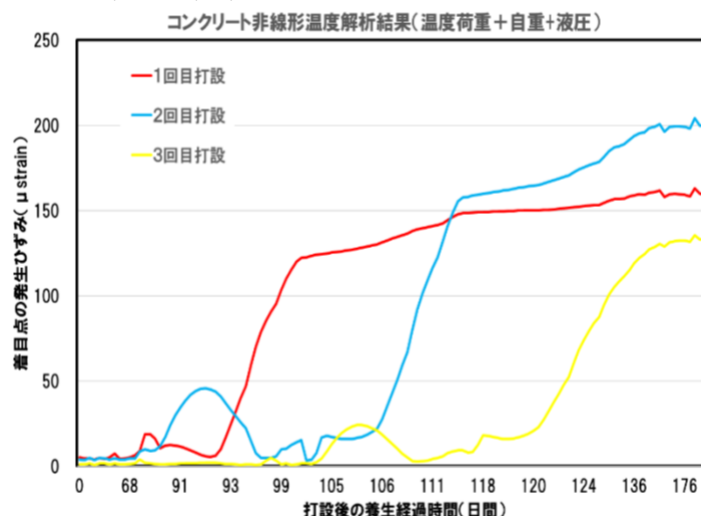
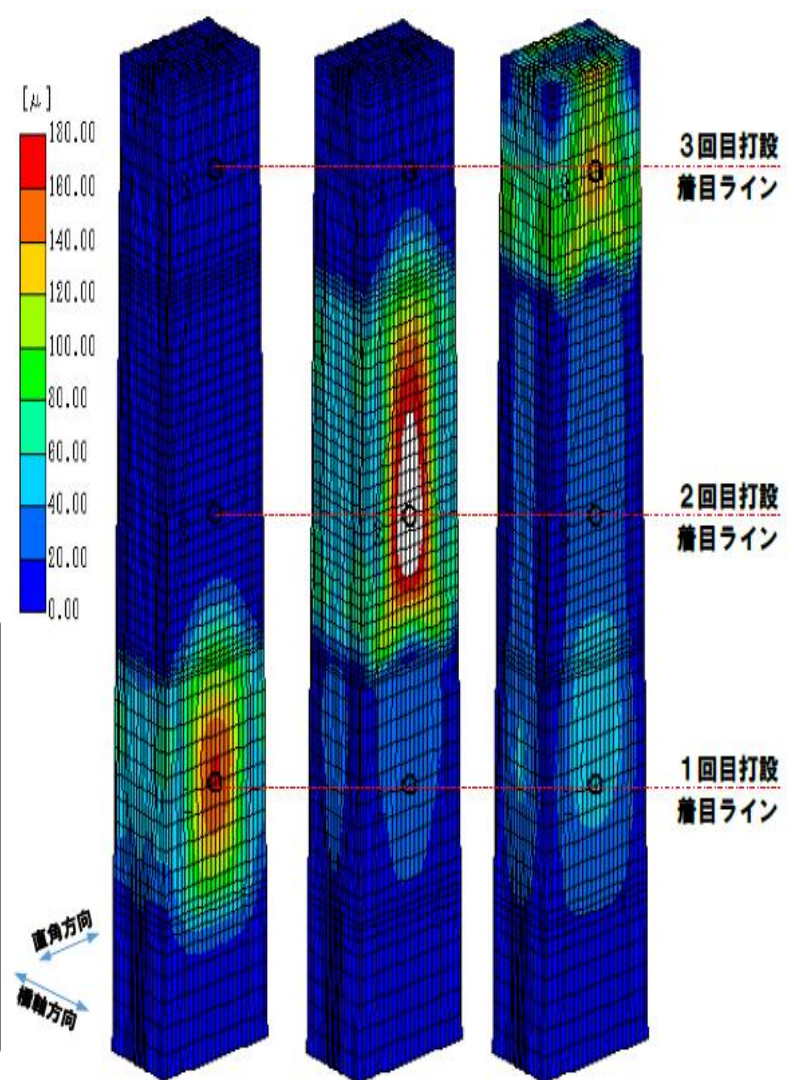
コンクリート打設時の留意事項として、①打設コンクリート自重及び液圧による腹膨れ及び②打設・養生期間内の水和熱反応による橋脚躯体膨張が懸念されました。そこで施工時の判断（管理）基準を策定するため F E M 解析によるコンクリート非線形温度解析（水和熱モデル：JCI2008）を実施しました。解析

条件として、 $\sigma_{ck}=24\text{N/mm}^2$  の高流動コンクリートによる打設回数を 3 回に設定し、打設間隔を 2 週間、打設時の初期温度を当該地域の 4 月を想定し  $16^\circ\text{C}$  程度に設定しています。その結果、最大発生ひずみが  $\varepsilon=135.6\sim 204.2\mu\text{strain}$  と許容値の 25% 以下に抑制する結果となりました。

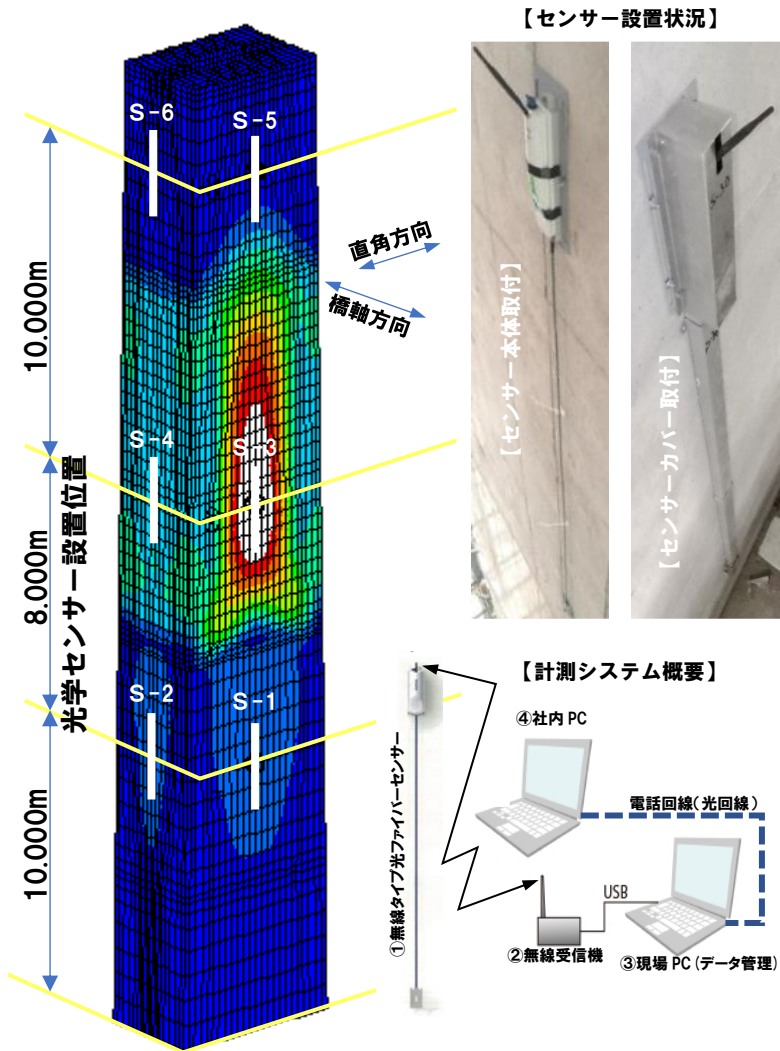
下右図は代表する計測位置のひずみモニタリングトレンドです。

ピックアップした計測位置は、1 回当たりの打設量が多い『S-1 センサー』と橋脚中央部に位置する『S-3 センサー』及び貫通ひび割れが確認できた『S-4 センサー』です。この結果から、貫通ひび割れ箇所である S-4 センサーで解析値：204.2 $\mu$  より大きいひずみが計測されましたが、時間の経過とともに収束傾向が確認でき、問題なく高流動コンクリート打設を計画的に管理することができました。

左表は、施工期間内で当該橋近隣の地震観測所で作られた7つの余震レベルを示したものです。設計水平震度に換算すると、全てにおいてkh<0.20 未満であり、震度法の標準設計水平震度にも満たない状況でありました。上図のモニタリング結果においける□部分は、中でも大きい余震であった④6月20日及び⑤7月2日の余震に対するひずみトレンドです。地震発生後、局所的にひずみの増加傾向が確認できましたが、時間経過（概ね4日間程度）とともに収束する傾向が確認でき、施工をストップすることなく進行することができました。
