## コンクリート打設に伴う温度応力管理

### 熊本地震で被災したコンクリート橋脚の 耐震補強工事に伴う施工管理

## P3橋脚被災状況及び耐震補強対策

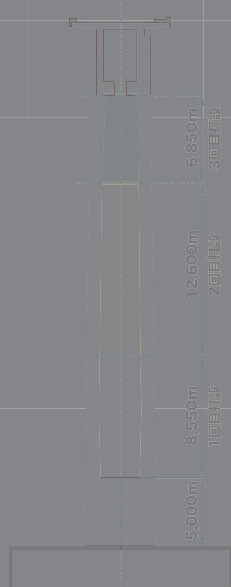
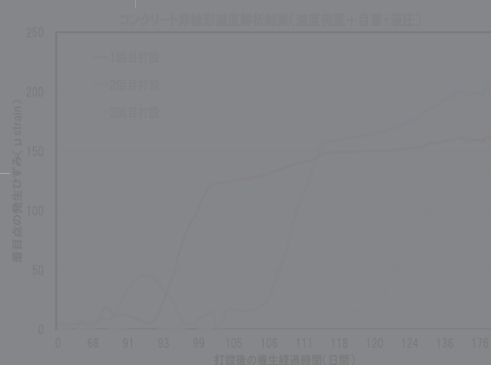
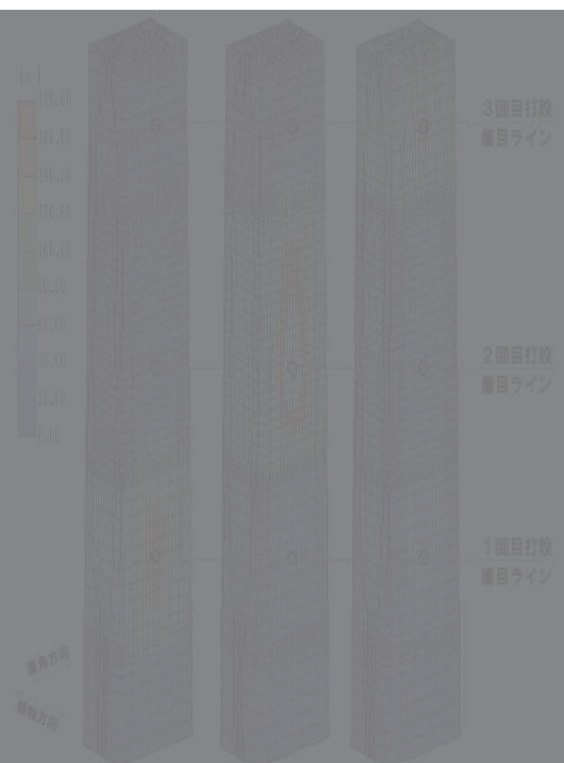
コンクリート打設時の留意事項として、①打設コンクリート自重及び液圧による腹膨れ及び②打設・養生期間内の水和熱反応による橋脚躯体膨張が懸念されました。そこで施工時の判断(管理)基準を策定するためFEM解析によるコンクリート非線形温度解析(水和熱モデル:CI2008)を実施しました。

解析条件として、 $\sigma_{ck}=24\text{N/mm}^2$ の高流動コンクリートによる打設回数を3回に設定し、打設間隔を2週間、打設時の初期温度を当該地域の4月を想定し16℃程度に設定しています。その結果、最大発生ひずみが $\epsilon=135.6\sim204.2\mu\text{strain}$ と許容値の25%以下に抑制する結果となりました。

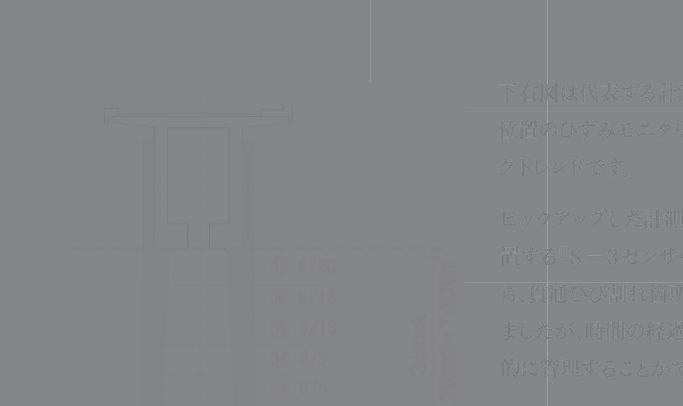
今回使用した計測システムは、センサー自体にバッテリー搭載した単独駆動が可能で、かつ無線マルチホップに対応した光ファイバーセンサー（右写真・図）を使用しています。そのため、現場での電源は不要であり、配線計画等の煩わしい作業も必要としません。更に、これから実施する施工作業に障害となることもありません。データ管理もWiFiを活用することで、遠隔操作にて施工管理モニタリングを実施可能です。

高流動コンクリート打設ステップは、より安全性を考慮し、1回目の打設で全体の1/3を打設（解析上の1回目打設相当）し、以後、1.200m毎に16回打設、合計17回打設することで中空橋脚内部を完全充填することとしました。
