コンクリート打設に伴う温度応力管理

熊本地震で被災したコンクリート橋脚の耐震補強工事に伴う施工管理

P3橋脚被災状況及び耐震補強対策

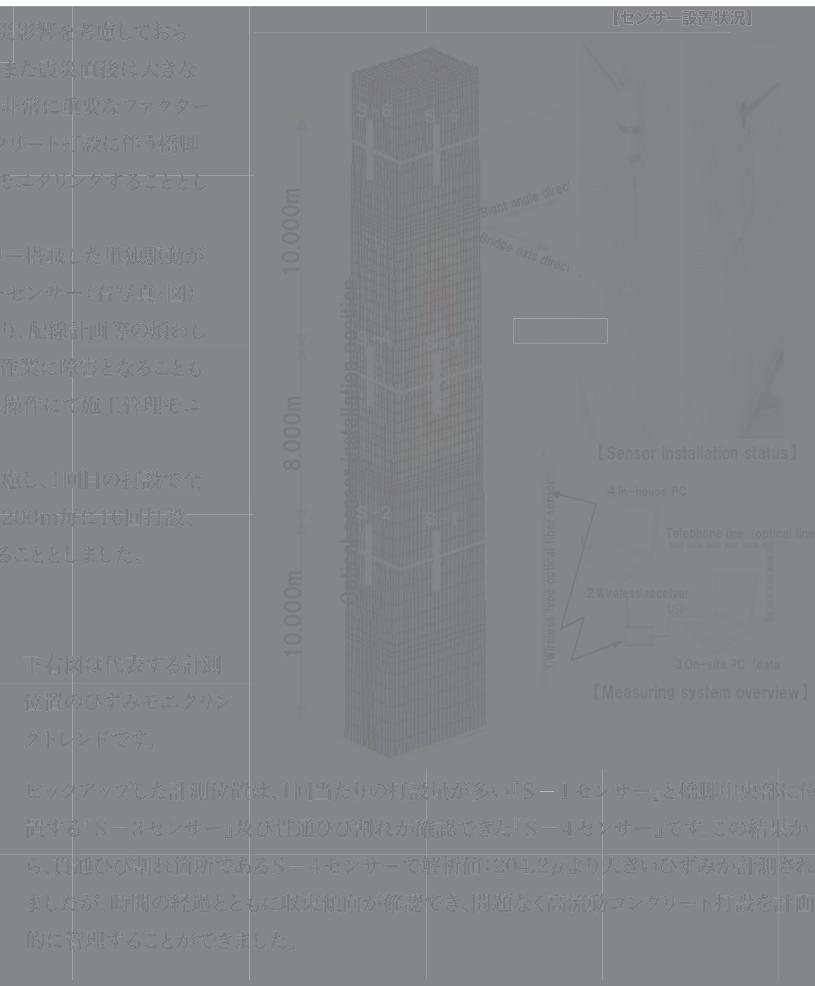
ピックアップした計測箇所は、1回当たりの打設量が多い「S-1センサー」と橋脚中央部に位置する「S-3センサー」及び貫通ひび割れが確認できた「S-4センサー」です。この結果から、貫通ひび割れ箇所であるS-4センサーで解析値(204.2μ)より大きいひずみが計測されました。時間が経過とともに収束傾向が確認でき、問題なく高流动コンクリート打設を計画的に管理することができました。
