事故による損傷影響評価(その1)

## 国道を横断する歩道橋の衝突損傷影響評価 ——調査・計測・解析の三位一体評価——

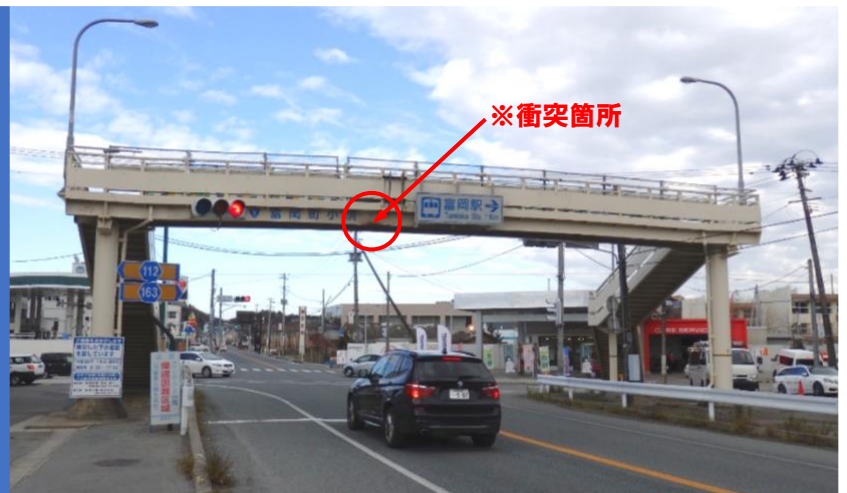
ここで紹介する実績は、重機を搭載した大型車両が1週間に2回も同じ箇所に衝突した歩道橋の損傷に関して、各々の事故責任分担を調査・計測・解析を駆使して的確に評価した事例です。

右写真に示すように1週間に同じ箇所に2回の衝突事故があった歩道橋です。主桁下フランジが大きく変形し、1回目衝突：(A→B点間：210pixel) $\times$ 0.3528mm=74mm、2回目衝突：(A→C点間：459pixel) $\times$ 0.3528mm=162mm 変形していることがデジタル画像から確認できました。下写真に示すように、既にブラケットと主桁ウェブ結合部に亀裂が発生しており、広範囲に主桁鋼材が塑性化していることが推測できました。
